Überwachung / Auskultation des Schlosses Malbrouck mittels zerstörungsfreier Technik

Georges BURRIER (Cerema, Direction Territoriale Est, LRPC Nancy)

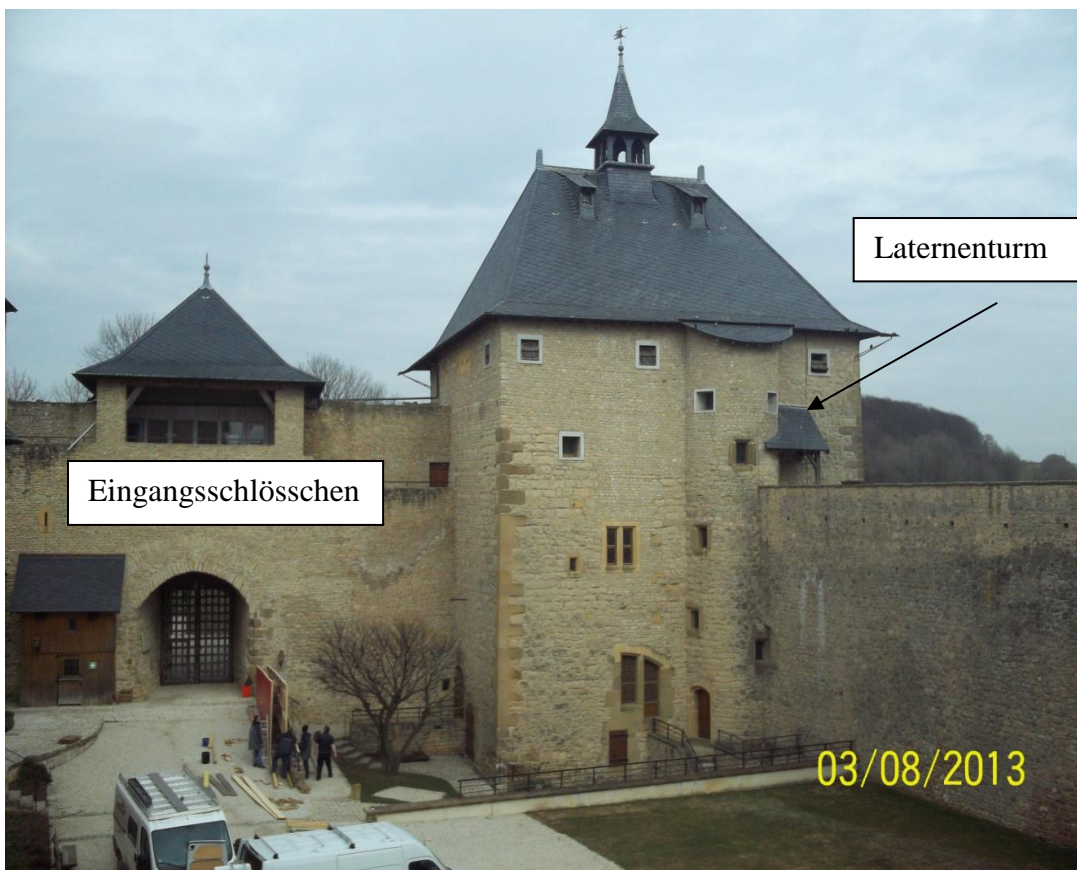
- Der «Tour des lanternes» (Laternenturm) und dessen Fundament, um eventuelle Bewegungen des Tragwerks zu visualisieren.
- Die Fassade des Eingangsschlösschens (châtelet) (über dem Haupteingang), das Risse aufweist
- Die hofseitige Mauer zwischen den «tours de la sorcière» (Hexentürmen) und dem kahlen Felsen, ein Bereich, in dem Spalten vorliegen

Abbildung 3: Ansicht des Eingangsschlösschens und des Laternenturms

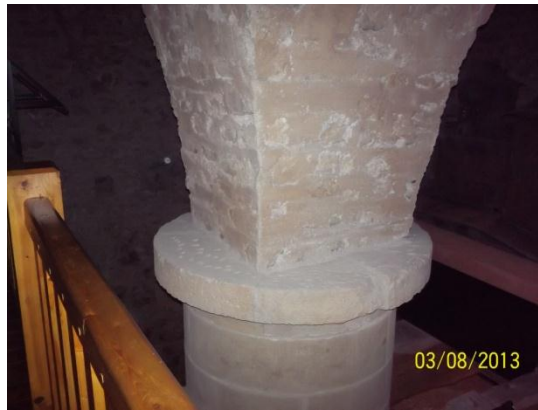
Abbildung 4: Fundament des Laternenturms

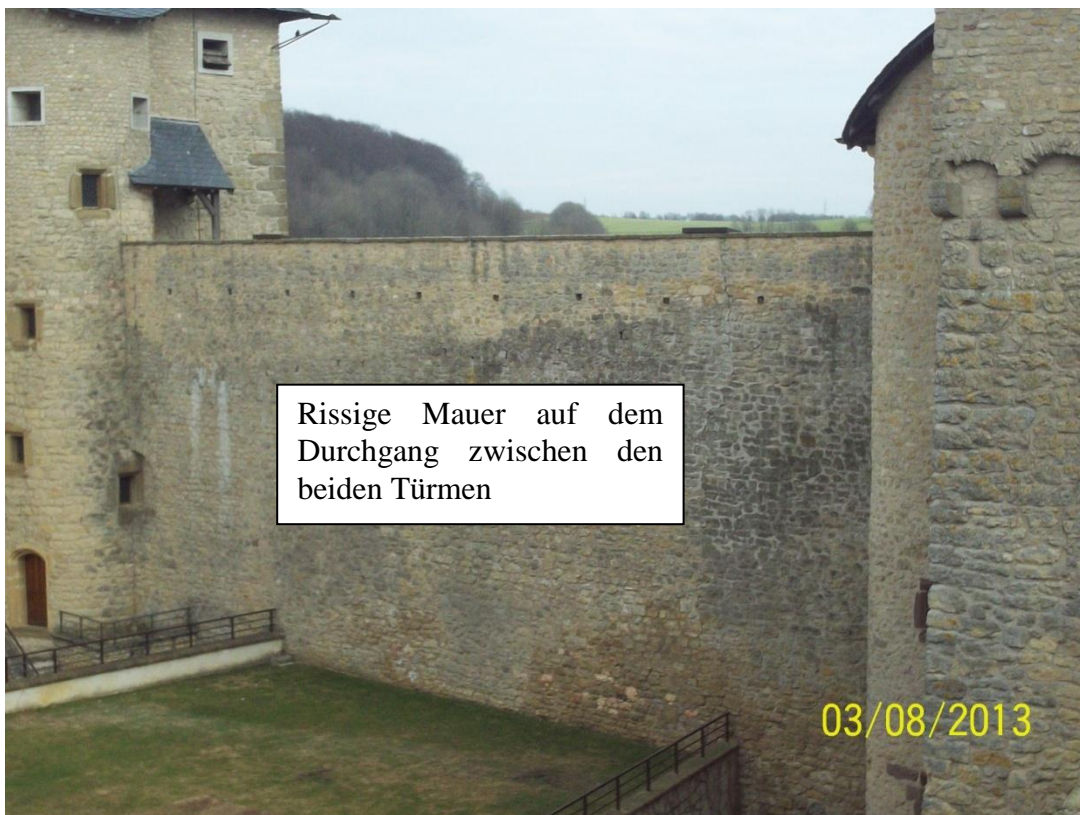
Abbildung 5: Hofseitige Mauer zwischen den 2 Türmen

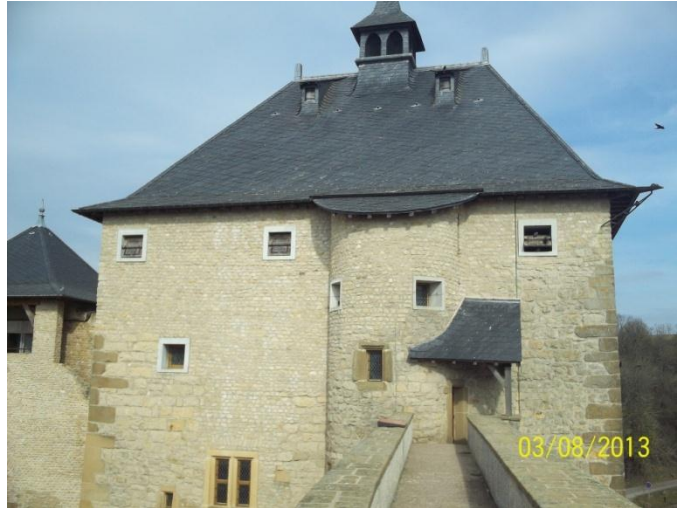
Abbildung 6: Blick über die Mauer des Haupteingangs

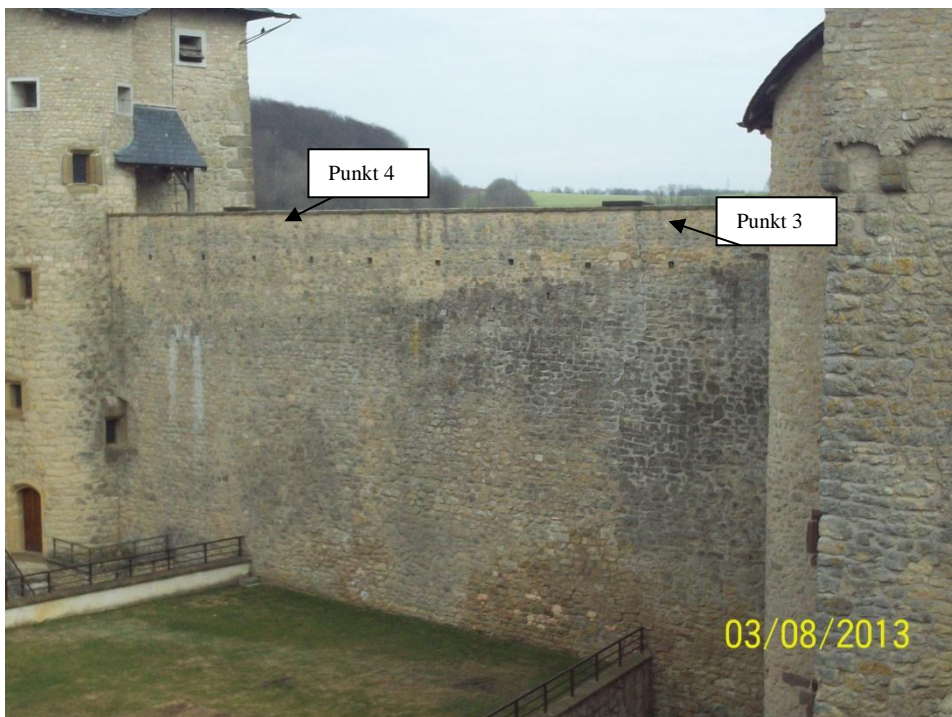
Abbildung 8: Messpunkte 3 und 4 auf der hofseitigen Mauer

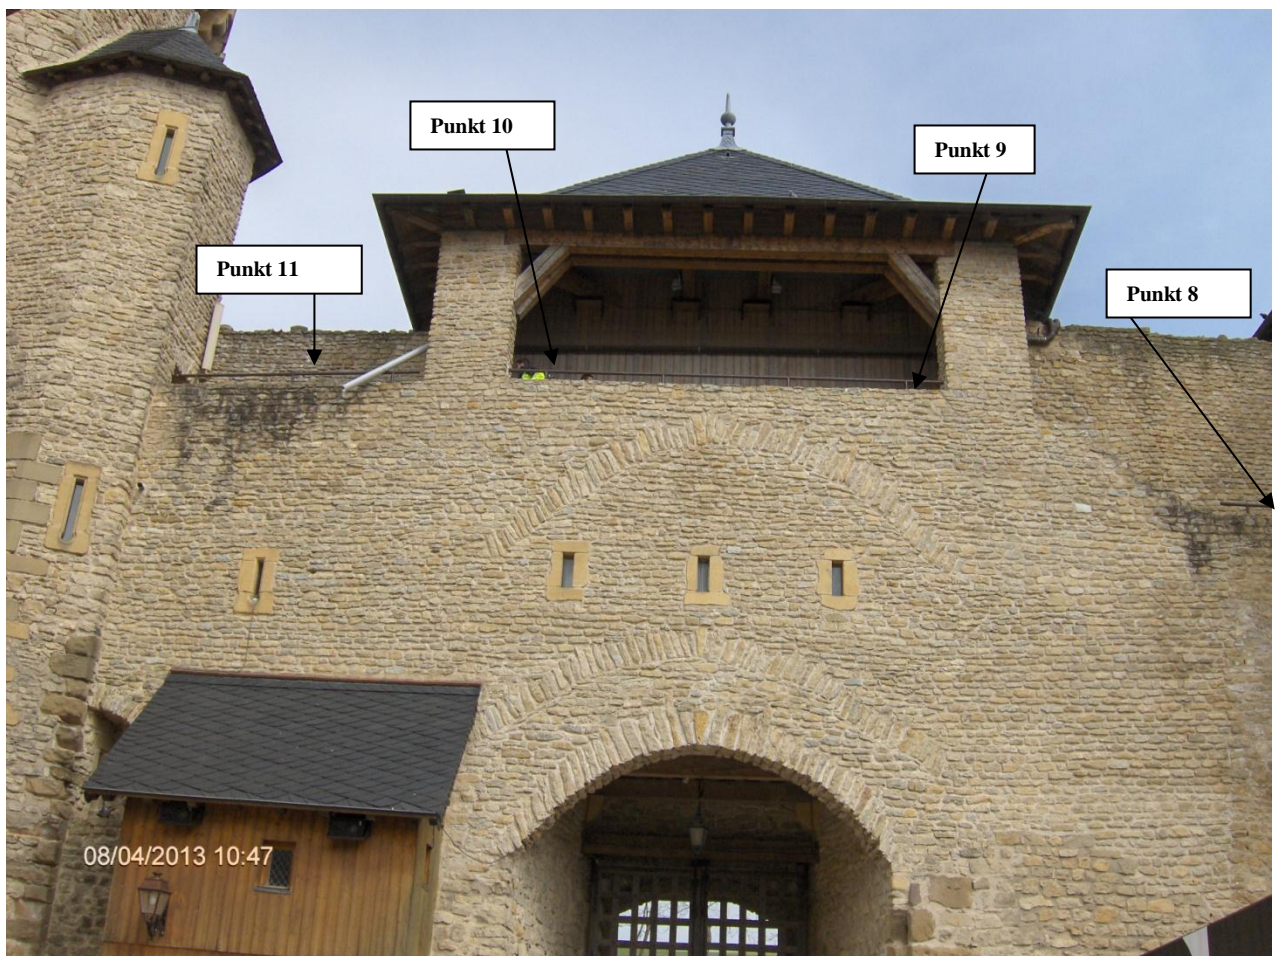
Abbildung 10: Die verschiedenen Messpunkte auf Ebene des Eingangschlösschens (châtelet)
