# Auscultation du château de Malbrouck par technique non destructive

Georges BURRIER (Cerema, Direction Territoriale Est, LRPC Nancy)

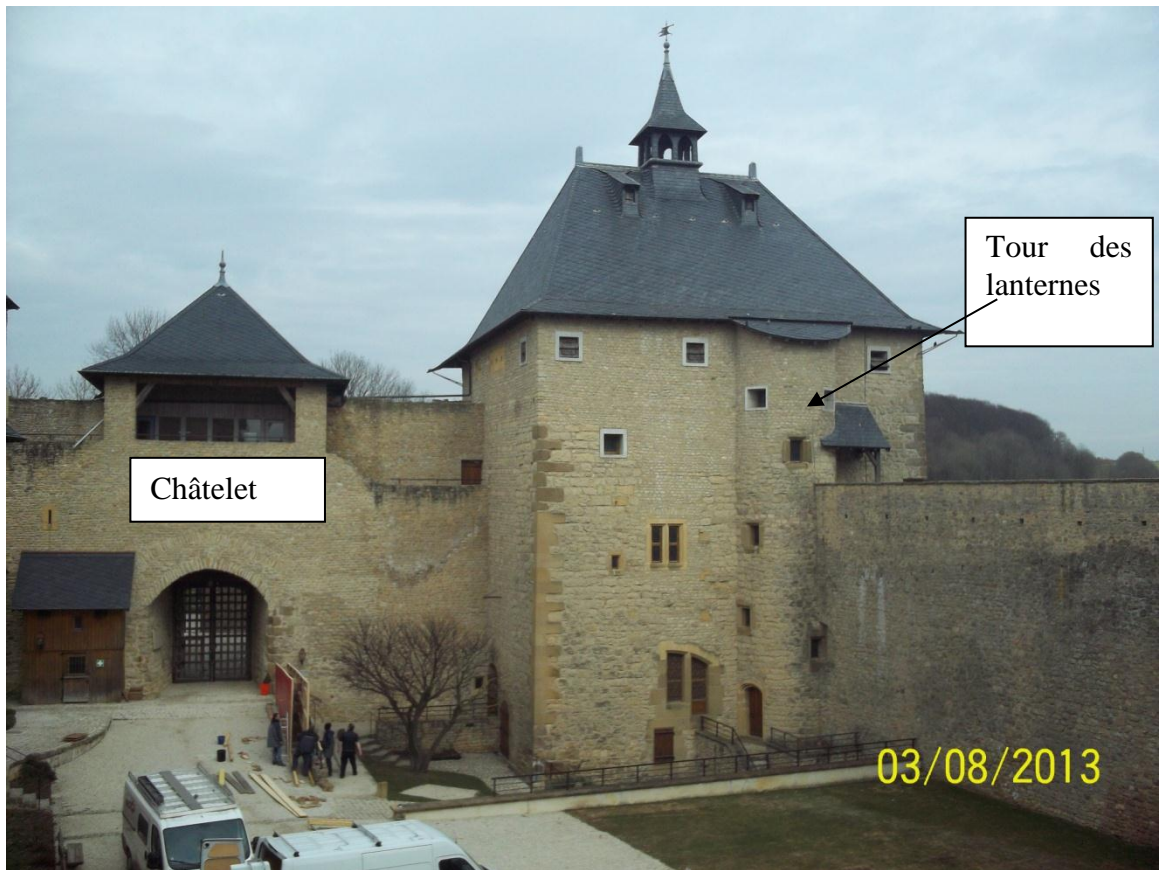
Figure 3: Vue du châtelet et de la tour des lanternes

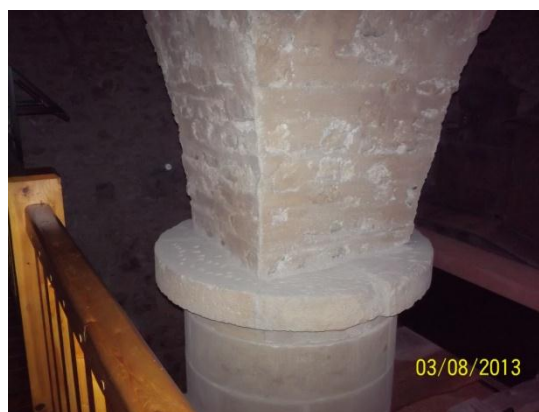
Figure 4: Fondation de la tour des lanternes

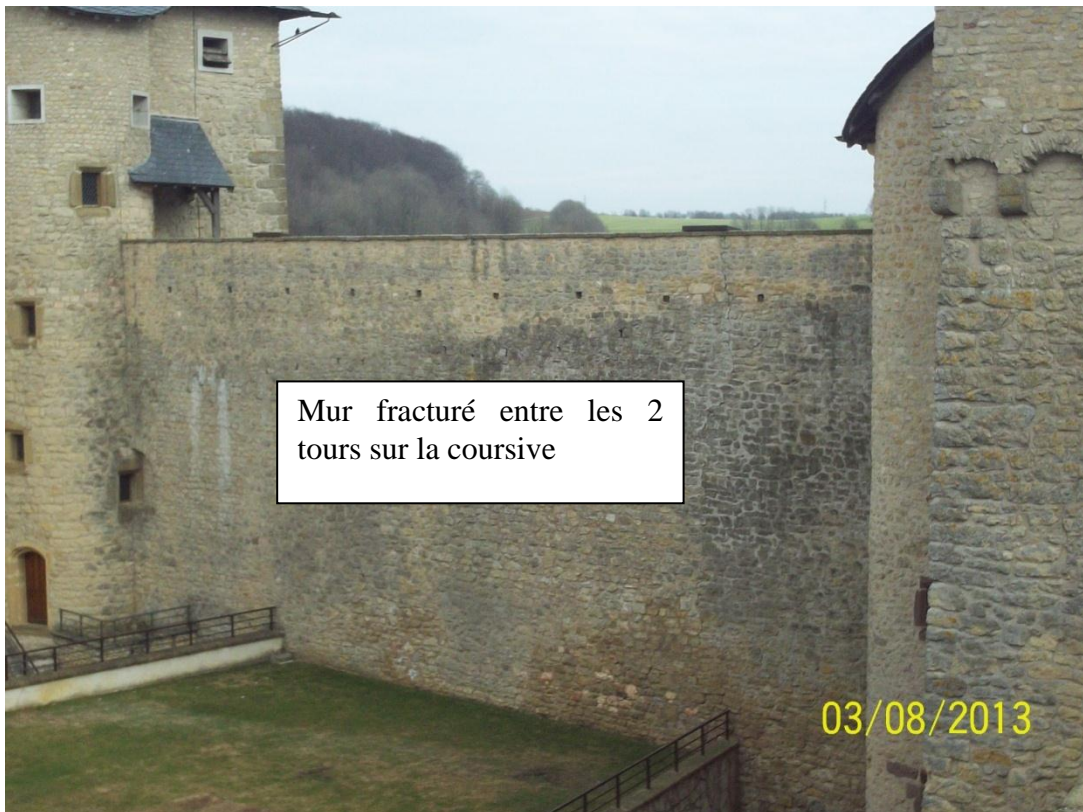
- La tour des lanternes et sa fondation afin de visualiser des mouvements structurels éventuels.
- La façade du châtelet (au dessus de l'entrée principale) présentant des fissurations
- Le mur côté cour entre les tours de la sorcière et du rocher chauve, présentant une zone de fracturation

Figure 5: Mur côté cour entre les 2 tours

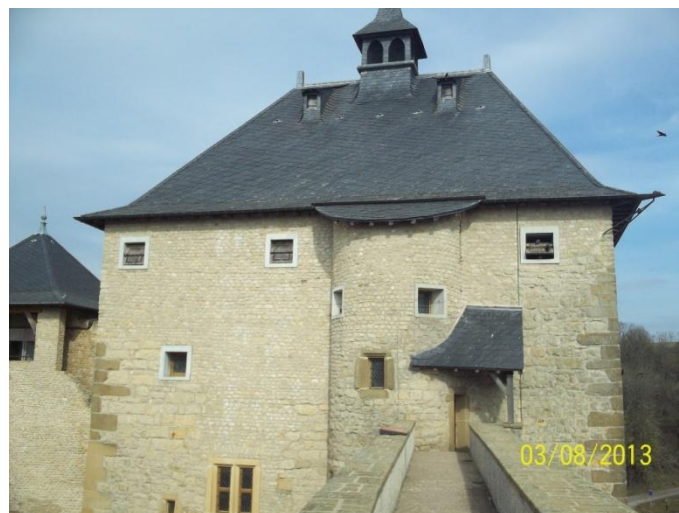
Figure 6 : Vue au-dessus du mur de l'entrée principale

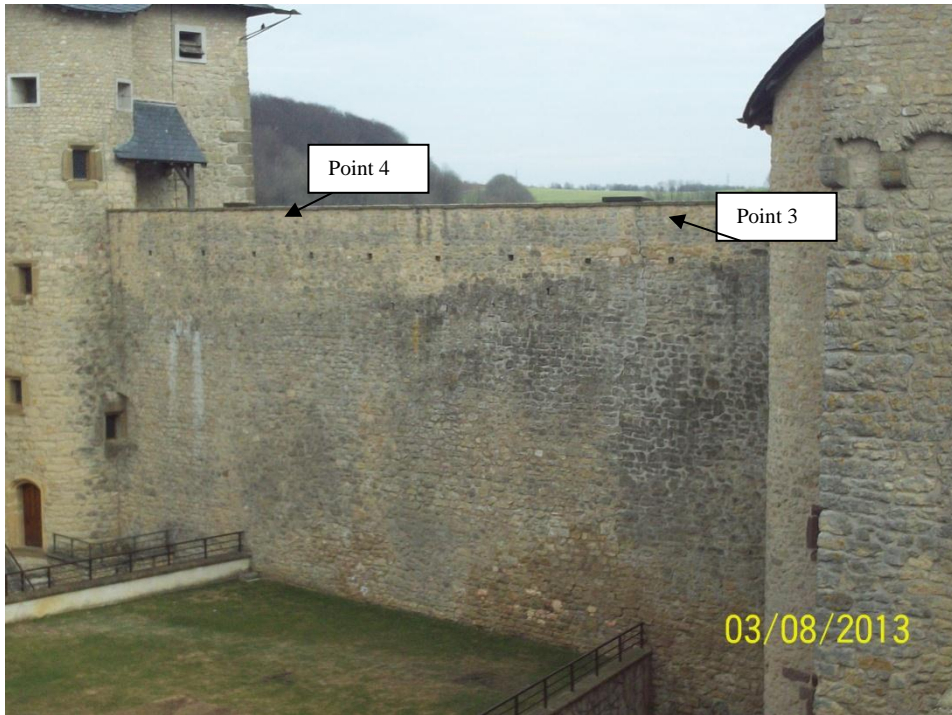
Figure 8: Points de mesures 3 et 4 sur le mur côté cour

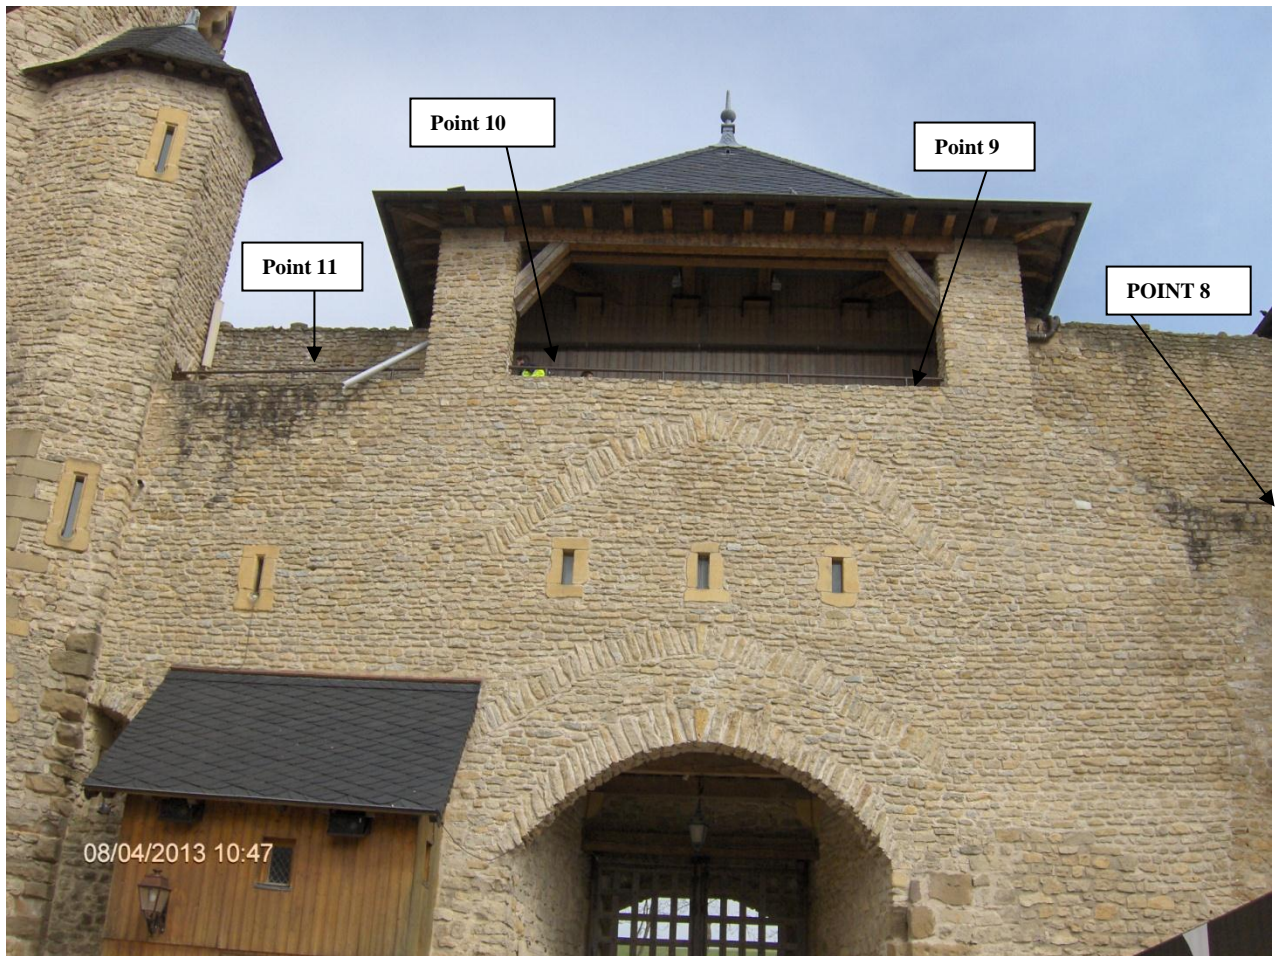
Figure 10: Différents points de mesures au niveau du châtelet
