# Zustandsuntersuchung von Spanngliedern mit Hilfe von zerstörungsfreien Methoden am Beispiel der Brücke von Rosbrück

Maël PORTIER

Conseil Général de la Moselle, Direction des Routes Départementales

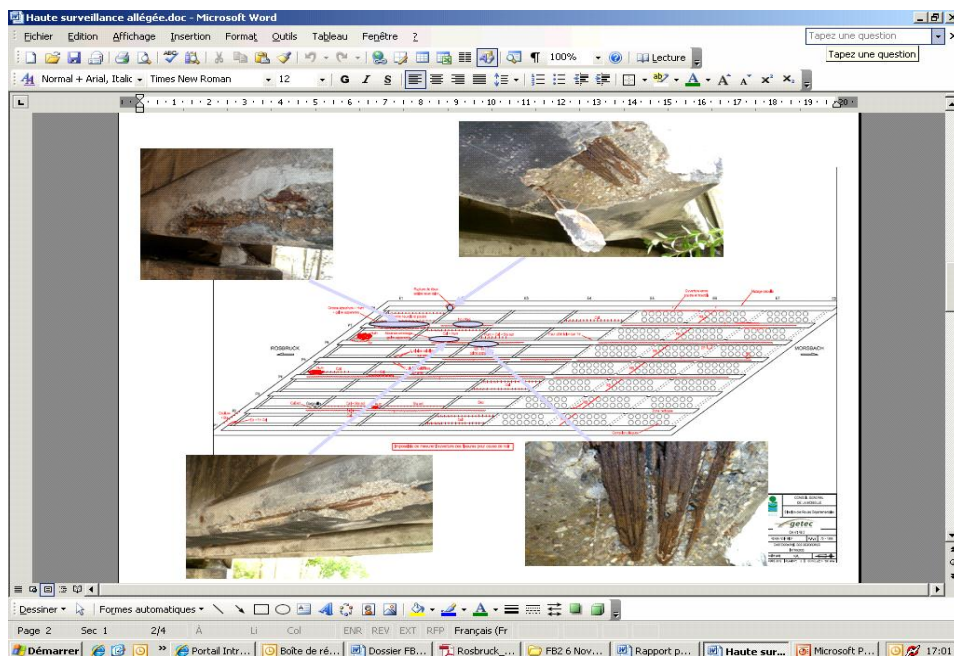
Abbildung 4. Lokalisierung von Schädigungen der Trägersockel

Das Bauwerk weist an mehreren Punkten eine Schädigung der Trägersockel auf, wobei die schlechte Betonqualität und Dichtigkeitsmängel die Hauptgründe dafür sind. Diese Schädigungen legen die Vorspannkabel frei, die nicht durch eine dichte Ummantelung geschützt werden. Diese Kabel sind daher nach Jahren und aufgrund ihrer Anfälligkeit gegenüber äußerer Einflüsse korrodiert. Einige Kabelstränge sind schließlich sogar gebrochen.

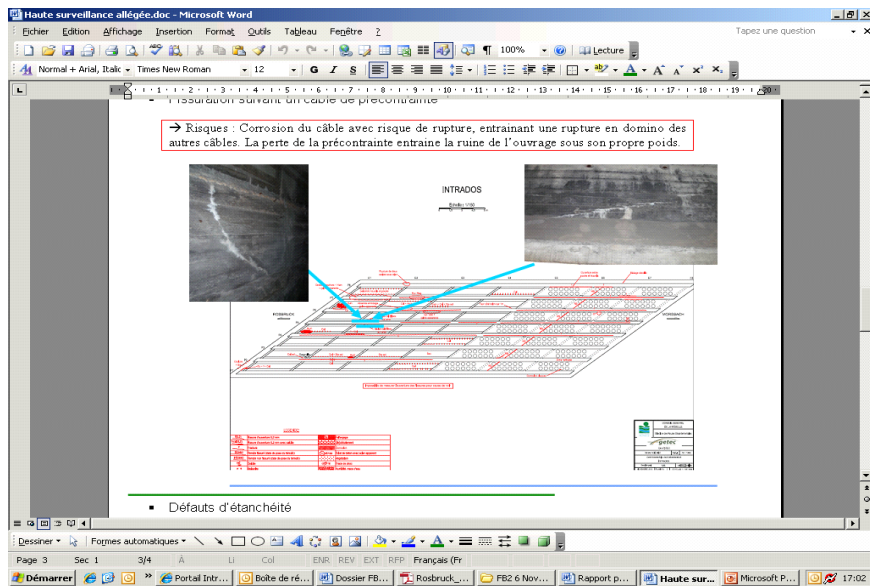
Abbildung 5. Lokalisierung der Risse

Einige Risse, insbesondere auf dem Träger P4, folgen dem Verlauf der Vorspannkabel. Sie weisen Wassereintrittsspuren auf, die auf Dichtigkeitsmängel auf Ebene der Trägerendstücke hindeuten.

Letztere erlauben ein Abfließen von Wasser entlang der Vorspannkabel und bewirken somit deren Korrosion.

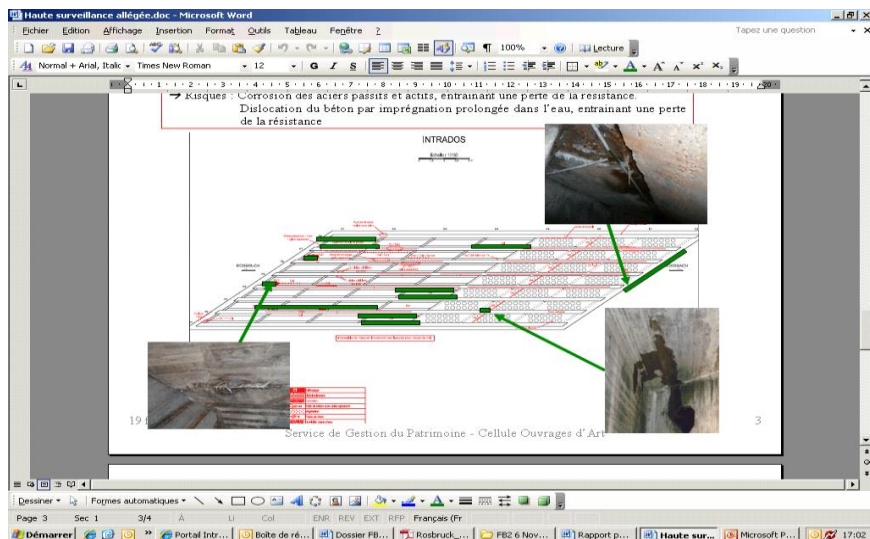
Abbildung 6. Lokalisierung der Wassereintrittsbereiche

Die festgestellten Unregelmäßigkeiten deuten auf generelle Dichtigkeitsmängel hin. In der Tat sind in mehreren Bereichen Wassereintritte aufgetaucht und dies insbesondere an den verschiedenen Fugen zwischen oberer Deckung und den Hauptträgern.

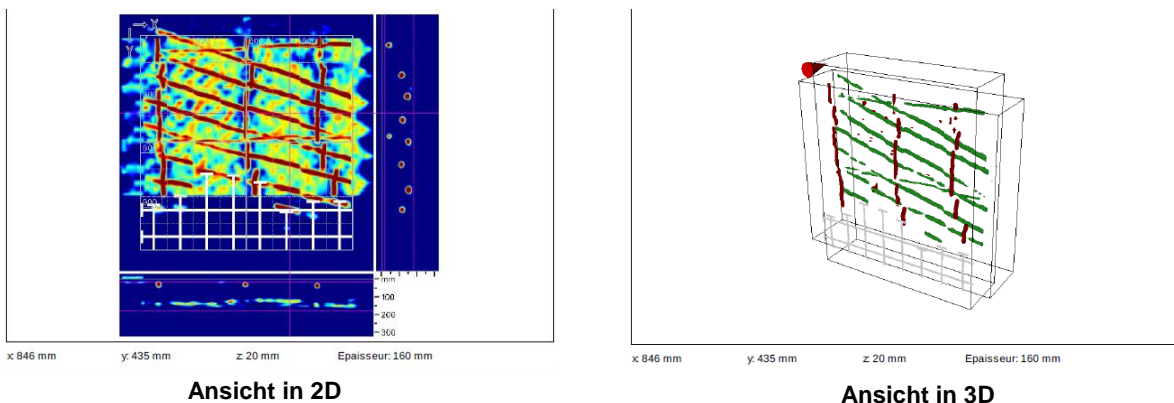
Abbildung 8. Ergebnisse des PS 1000

Da die Ergebnisse direkt bei der Überprüfung abgelesen werden konnten, stellte man fest, dass die Vorspannkabel korrekt im Träger positioniert waren. Diese Ergebnisse wurden mit den Ausführungsplänen verglichen, wodurch man die Position der Kabel im Trägerinneren bestätigen konnte.

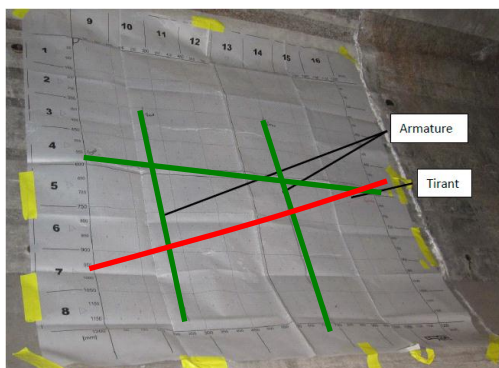
Abbildung 12. Position der Bewehrungen im Träger

Aufgrund der Magnetisierung, die senkrecht zu den Bewehrungen ausgerichtet wird, sind letztere im Ergebnis der MFL-Messung sichtbar. Dies wird bestätigt durch einen Vergleich der Positionen der Bewehrungen in den Abbildungen 12 und 13. Die Bewehrungen befinden sich 250 mm und 750 mm vom Ausgangspunkt der Messungen entfernt. Der Südpol der Vorrichtung wird durch das Paar Dauermagnet - Brücke gebildet und der Nordpol wird in den Bewehrungen erzeugt.

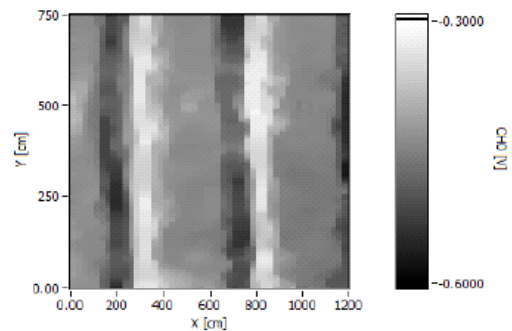
Abbildung 13. MFL - Messung

Aufgrund der höheren Beschichtung sind die Vorspannkabel in einer MFL-Messung nicht sichtbar. Sie befinden sich in größerer Tiefe und können nur sichtbar gemacht werden, wenn man eine stärkere Magnetisierung anlegt. Im Falle von Mängeln käme es zu sichtbaren Polaritätsumkehrungen. Der anomale Streufluss ist intensiver als ein durch die Bewehrung ausgelöster Streufluss, weshalb die Polaritätsumkehrung in einer niedrigeren Position sichtbar ist. Die Kabel weisen an den analysierten Stellen keine Mängel auf, da ja keine Umkehrung von Polen stattgefunden hat.

Da die Auskultation per MFL nur an einem begrenzten Teil des Bauwerks durchgeführt wurde, wäre es nötig, das gesamte Bauwerk einer solchen Auskultation zu unterziehen, um den tatsächlichen Zustand des Gesamtbauwerks bestimmen zu können. Denn mehrere Träger weisen in der Tat äußere Unregelmäßigkeiten auf, die auf Riss- oder sogar Bruchbildung in einigen Kabeln hindeuten.
