Détermination de l'état des câbles de précontrainte du pont de Rosbruck par méthodes non destructives.

Maël PORTIER,
Conseil Général de la Moselle, Direction des Routes Départementales

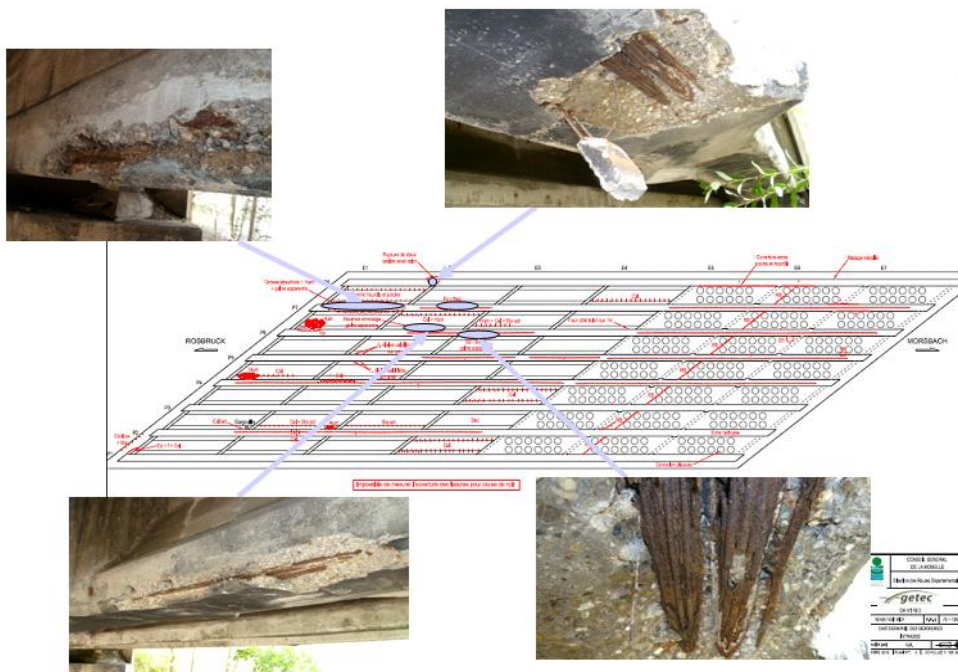
Figure 4. Localisation des dégradations des talons des poutres

L'ouvrage présente en plusieurs points une dégradation du talon des poutres. La mauvaise qualité du béton ainsi que des défauts d'étanchéités sont les principales causes de ces désordres. Ces dégradations découvrent des câbles de précontraintes, qui ne sont pas protégés par une gaine étanche. Au cours des années et des aléas, ses câbles en acier se sont corrodés. Certains torons composant ces câbles ont finis par se rompre.

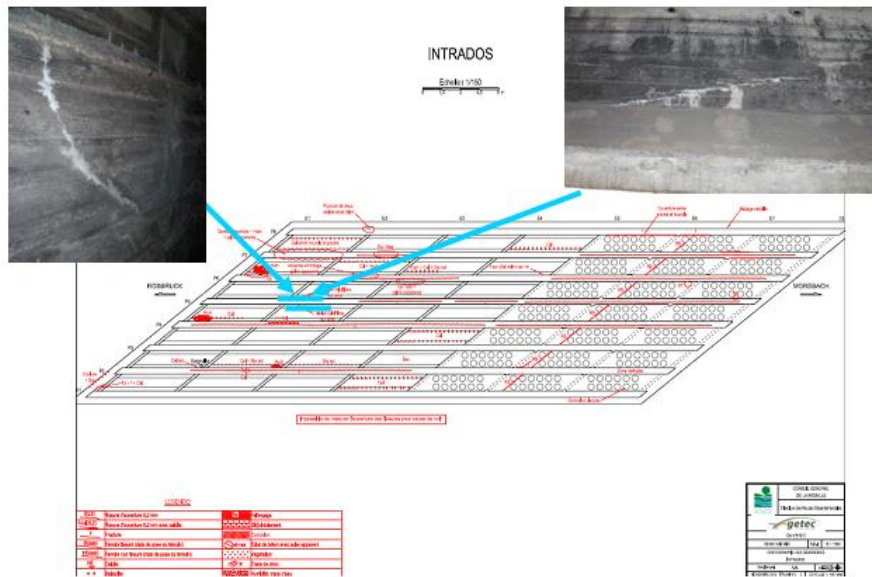
Figure 5. Localisation des fissures

Certaines fissures suivent le tracé des câbles de précontrainte notamment sur la poutre P4. elles laissent apparaître des traces d'infiltrations indiquant des défauts d'étanchéité au niveau des abouts de poutre. Ceux-ci permettent l'écoulement des eaux le long des câbles de précontraintes engendrant leur corrosion.

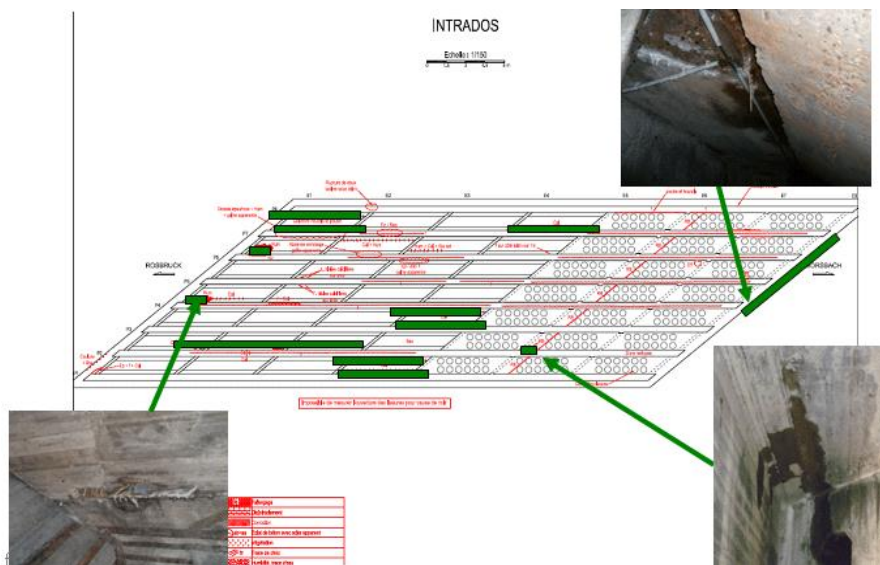
Figure 6. Localisation des zones d'infiltration

Des désordres indiquent un défaut généralisé de l'étanchéité. En effet, plusieurs zones d'infiltration sont apparues, notamment aux différents joints entre le hourdis supérieur et les poutres principales.

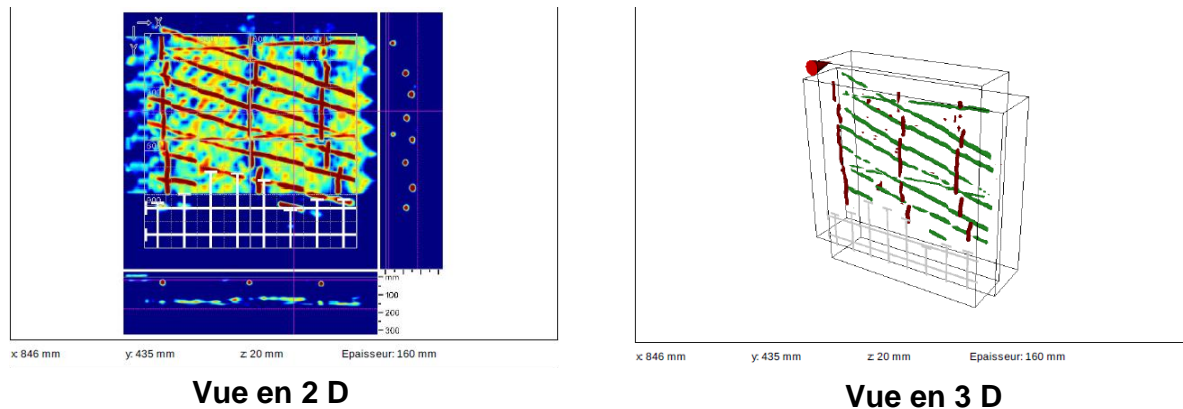
Figure 8. Résultats issus du PS 1000

Les résultats pouvant être lu directement lors de l'auscultation, il a été constaté que les câbles de précontraintes sont correctement positionnés dans la poutre. Ces résultats ont été comparés aux plans d'exécution permettant ainsi de confirmer la position des câbles à l'intérieur des poutres.

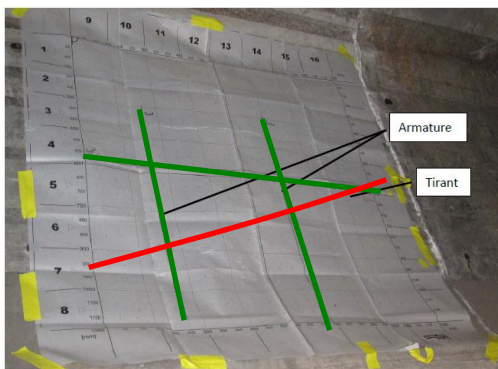
Figure 12. Position des armatures dans la poutre

En raison de la magnétisation, qui est orientée de manière perpendiculaire aux armatures, celles-ci sont visibles dans le résultat de la mesure par MFL. Cela est confirmé par une comparaison des positions des armatures sur les Figure 12 et Figure 13. Les armatures se trouvent à 250 mm et 750 mm du point de départ des mesures. Le pôle Sud du dispositif est constitué du couple aimant permanent - travée, le pôle Nord est généré dans les armatures.

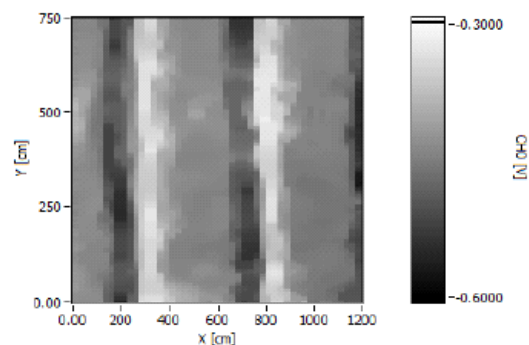
Figure 13. Mesure MFL

En raison de l'enrobage plus élevé, les câbles de précontraintes ne sont pas visibles dans la mesure par MFL. Ceux-ci se trouvant plus en profondeur, ils peuvent être visualisés lorsqu'on applique une magnétisation plus forte.

Dans le cas d'un défaut, des inversions de polarité apparentes surviendraient. Le flux de fuite anormal est plus intensif que le flux de fuite causé par l'armature, raison pour laquelle l'inversion de polarité anormale est visible en position plus basse. Les câbles ne présentent pas de défauts aux endroits analysés étant donné qu'aucune inversion de pôles n'a eu lieu.
