TECHNISCHE UNIVERSITÄT KAISERSLAUTERN

# Ausziehversuche mit Betonstahlhaken unter Brandlast

Studienarbeit Massivbau

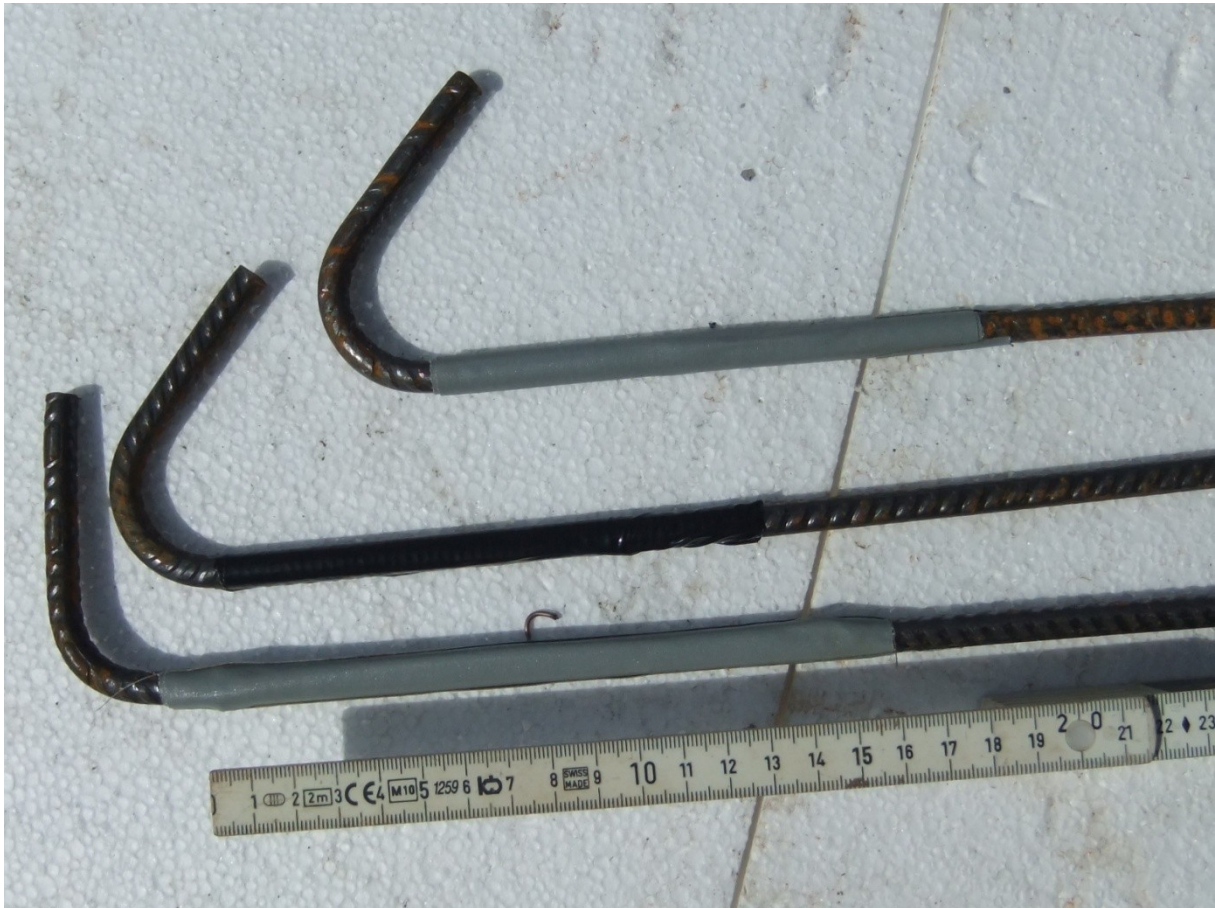
**Abbildung 1: Haken mit Gewebepband zur Verbundschwächung**

In eine 15 cm dicke Platte wurden je 4 Haken einbetoniert, wobei 40 cm des Eisens aus der Platte herausschauten. Wie in Abbildung 1 zu erkennen, waren die Bewehrungsseisen oberhalb der Krümmung mit Gewebekband umwickelt. Damit sollte der Verbund geschwächt werden, um ausschließlich das Tragverhalten der Endhaken untersuchen zu können. Da nicht bekannt war wo genau der Querschnitt infolge Durchstanzen oder Querkraft reißen würde, bildete man mit dem geprüften Querschnitt den ungünstigsten Fall ab. Mit der Verbundschwächung sollte zudem sichergestellt werden, dass die Druckspannungen durch die Presse nicht günstig auf die Tragfähigkeit wirken und das Ergebnis verfälschen. Zur Lasteinleitung wurden die Haken durch eine Presse geführt, festgekeilt und einzeln belastet (siehe Abbildung 4)

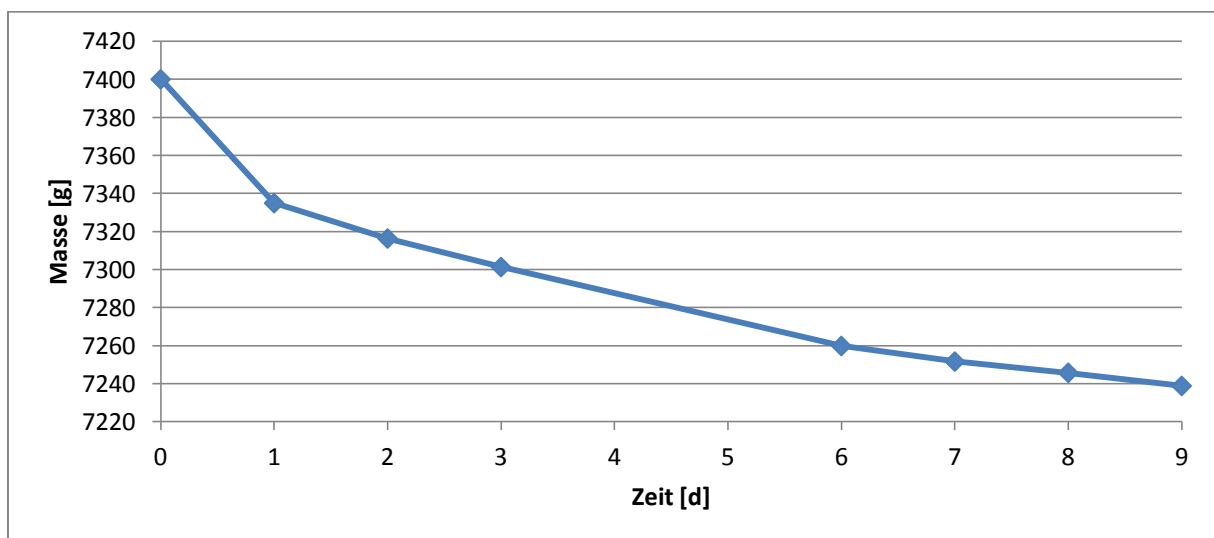
Abbildung 6: Würfelgewicht

Um die Wartezeit zu verkürzen, wurden die Versuchkörper eingehaust und mit einem Bautrockner 10 Tage lang aktiv getrocknet. Einer der Würfel wurde regelmäßig gewogen um festzustellen ob Massenkonstanz erreicht war (vgl. Abbildung 6). Zu Beginn der aktiven Trocknungsphase war die Festigkeitsentwicklung des Betons weit genug fortgeschritten um Schäden durch Schwinden zu vermeiden.

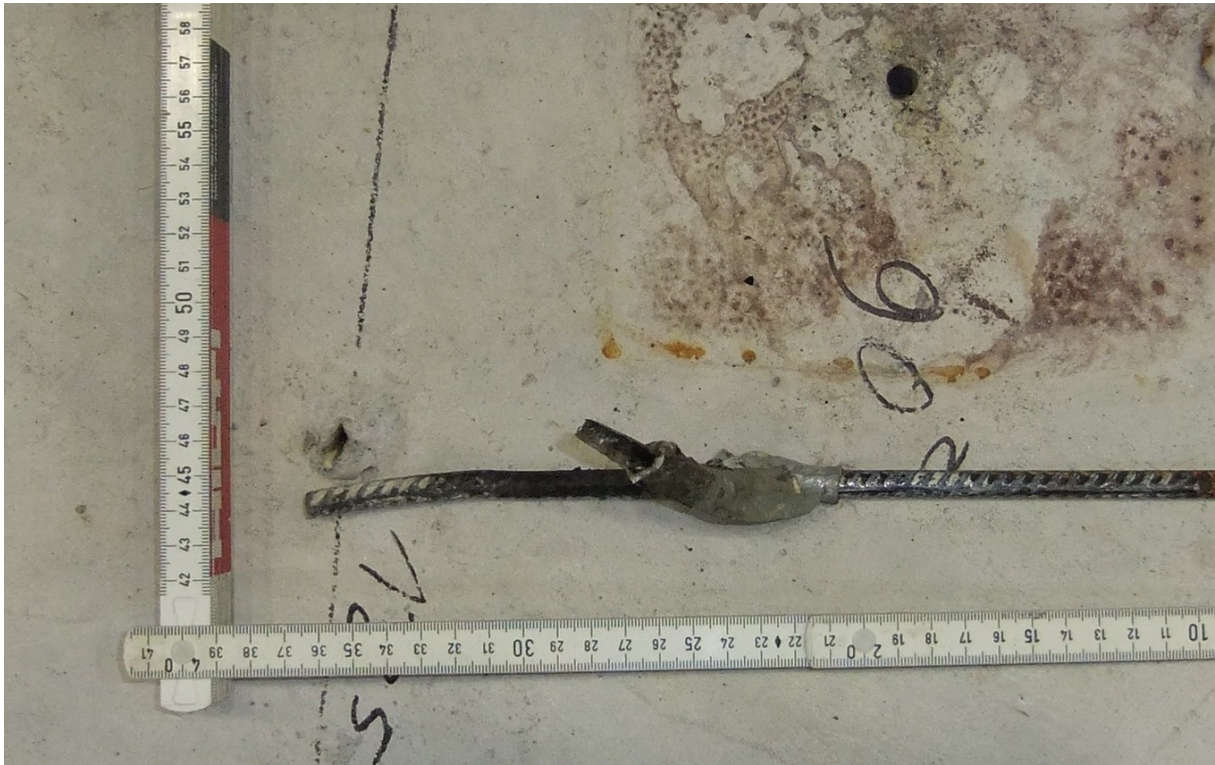
**Abbildung 11: 90° Haken nach Versuch**

Beim Überschreiten der Traglast kam es eindeutig zu Stahlversagen. Die 90° Haken wurden von der Presse aus dem Betonkörper herausgezogen. Abbildung 11 zeigt einen 90° Haken der nach dem Abkühlen per Hand aus dem Probekörper gezogen werden konnte. Der Verlauf der Kraft ist in Abbildung 12 zu sehen.

Die bräunlichen Verfärbungen auf der Betonoberfläche stammen von der Fußplatte der Presse. Im Raum zwischen Beton und Stahlplatte wurde durch ausgetretenes Wasser, welches verkochte, Rost und Schmutz von der Stahlplatte gelöst. Abgesehen von solchen optischen Beeinträchtigungen war die Oberseite der Platte unbeschädigt.

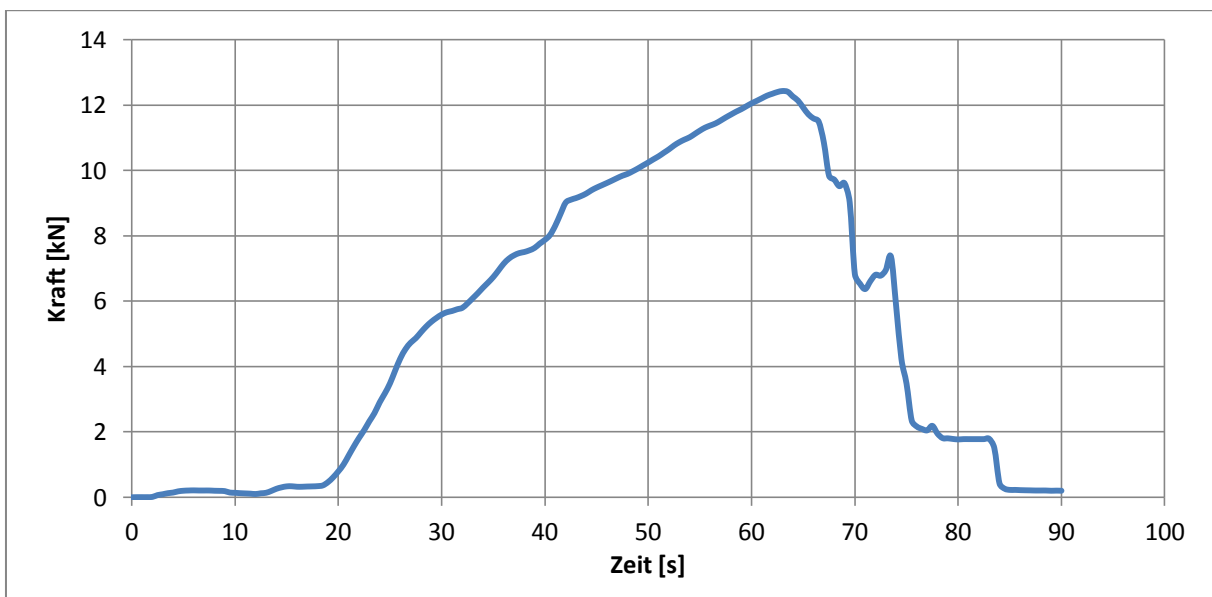
**Abbildung 12: Resttragfähigkeit 90\_U1\_2**

Bei den aufgezeichneten Werten handelt es sich um Last-Zeit-Kurven. Konstante Last bei fortschreitender Zeit deutet auf Stahlfließen hin. Bei dieser plastischen Verformung des Stahls wird der Haken zurückgebogen. Im Folgenden wird dieser Versagenstyp „Aufbiegen“ genannt (Siehe auch Abbildung 11). Ein plötzliches Abfallen der Last kann sowohl Stahl- als auch Betonbruch bedeuten. Bei den Brandversuchen kam es kein einziges Mal zu Betonbruch, sondern immer nur zu Stahlbruch. Bei den Referenzversuchen waren beide Versagensarten vertreten.

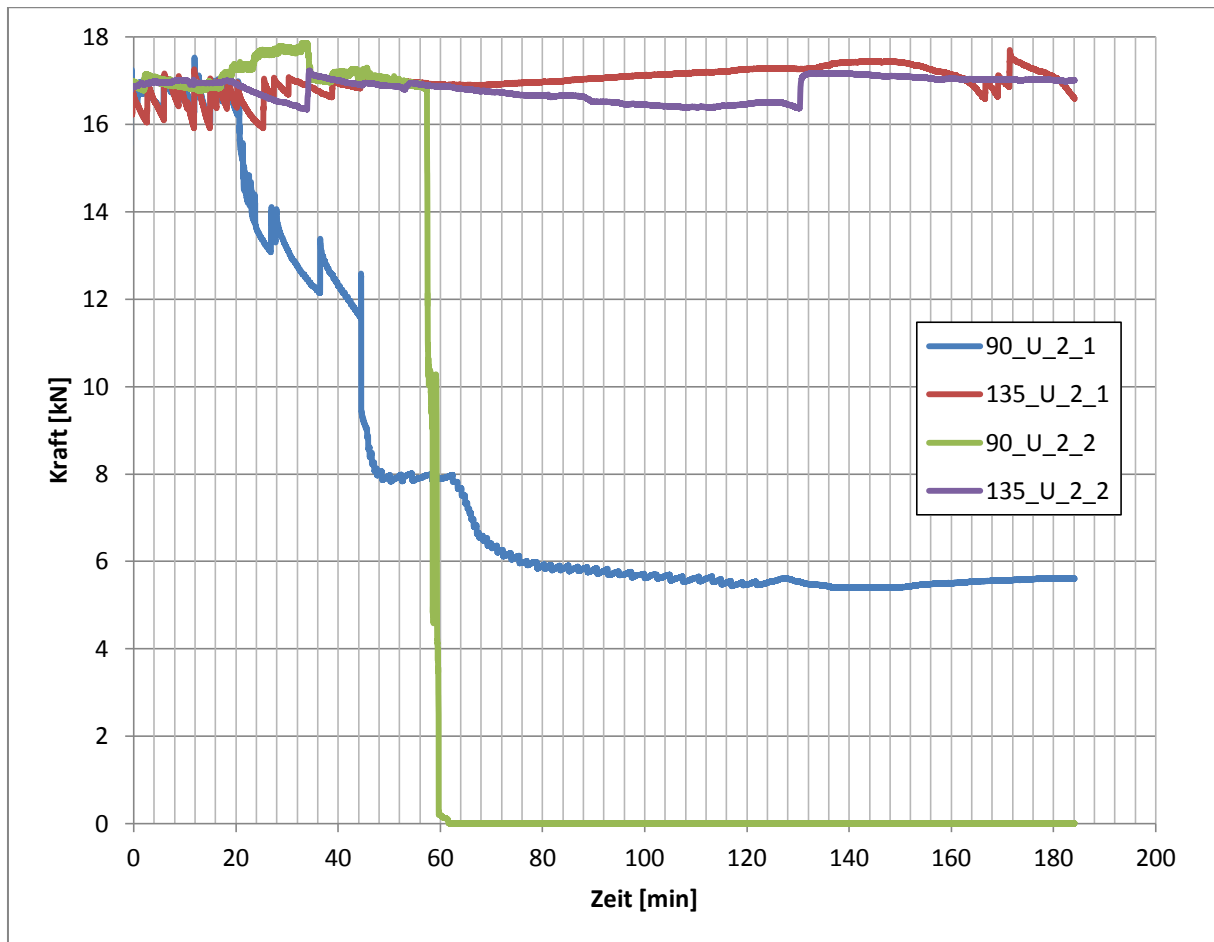
Abbildung 15: Verlauf der Kraft

Angelehnt an  $\eta_{fi}$ , setzte sich die neue Last aus der rechnerischen Maximaltragfähigkeit bei Normaltemperatur und dem Reduktionsfaktor zusammen. 70% von 25 kN sind in etwa 17 kN. Nachkommastellen spielen keine Rolle. 17 kN Pressenkraft entspricht etwa 200 bar Druck, der durch die Pumpen erzeugt wurde. Die Pressen wurden von drei verschiedenen Arten von Pumpen betrieben. Die elektrisch betriebene Pumpe ermöglichte es, die Last mit einer Genauigkeit von  $\pm 0,1$  kN einzustellen. Die druckluftbetriebene Pumpe lag in einem ähnlichen Genauigkeitsbereich für Lasten größer 10 kN. Bei kleineren Lasten sorgen die Druckstöße für starke Ungleichmäßigkeiten. Die beiden Handpumpen hatten Streubereiche von  $\pm 0,5$  kN. Die Abweichung nach unten ergibt sich aus Undichtigkeiten der Pumpen und Pressen sowie Stahldehnung durch Temperatur

und Last. Die Abweichung nach oben entstand beim Nachregeln der Pumpen, da diese per Hand eigestellt werden mussten.

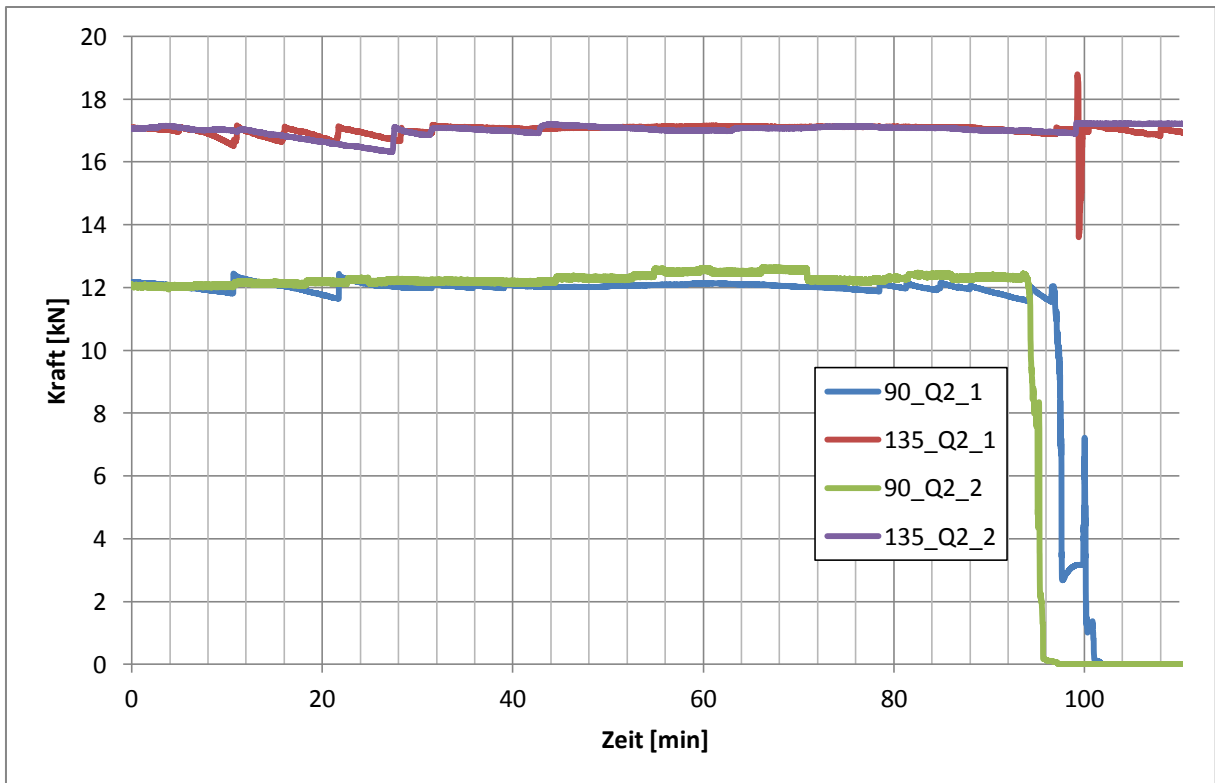
Abbildung 24: Verlauf der Kraft

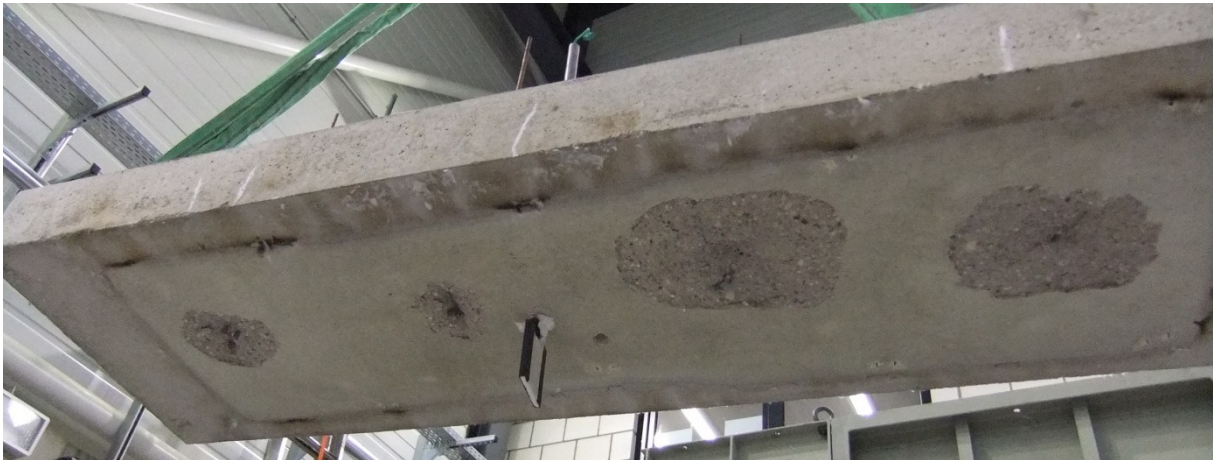
Die Unterseite war erwartungsgemäß in einem weniger guten Zustand. Unter den Haken gab es Betonabplatzungen unterschiedlichster Größe. An den Stellen, an denen der Beton nicht abgeplatzt war, besaß er keinerlei Haftung mehr und bröselte bei leichter Berührung ab. Die Tiefe der Abplatzungen betrug bis zu 2,5 cm.

Abbildung 25: U1 nach Versuch

Die Größe der Abplatzungen lässt keinen Rückschluss auf die verbauten Haken zu. Die Abplatzung auf der linken Seite gehört zu 135\_U1\_2, es folgt 90\_U1\_2 mit fast der gleichen Größe. Die Abplatzungen auf der rechten Seite gehören zu 135\_U1\_1 und 90\_U1\_1 (ganz rechts).

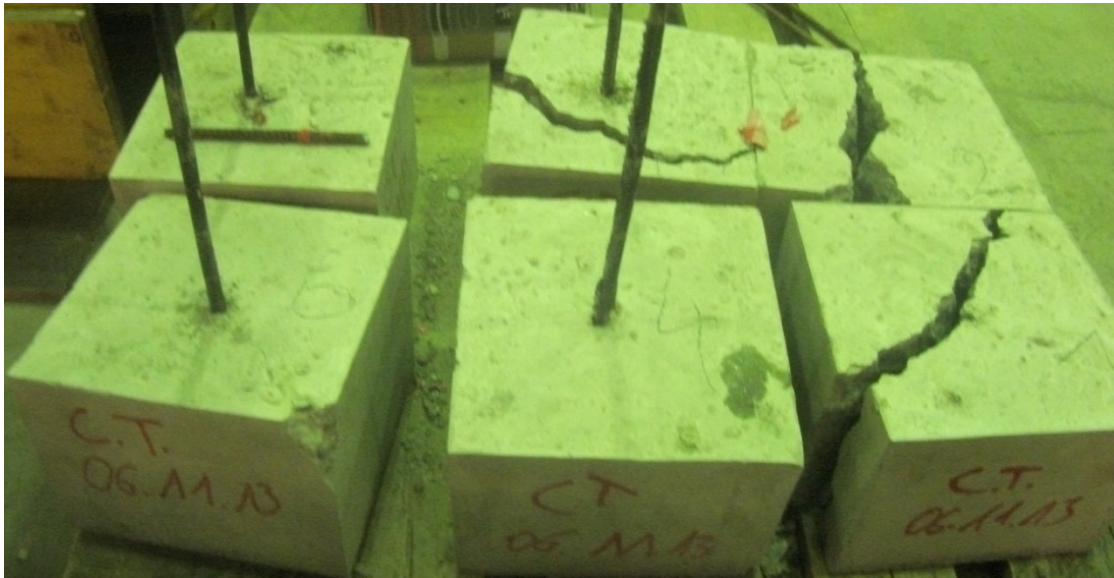
**Abbildung 27: Referenzversuche nach der Prüfung**

Bei den 135° Haken versagte ausschließlich der Beton. Es kam zur Spaltung der Versuchskörper (Siehe auch Abbildung 17). Die Abmessungen der Versuchskörper waren zu klein gewählt worden. Die mittlere Maximalbelastung lag bei 27,9 kN.

Die 90° Haken versagten durchschnittlich bei 29,7 kN. Wie schon bei den Brandversuchen wurden die Stäbe geradegezogen. In einem Fall kam es zu Stahlversagen.
