Ergebnisse aktueller Bauforschung am Beispiel des Zisterzienserklosters Wörschweiler/Saarland

Dr.-Ing. Heribert FELDHAUS
Büro für Bauaufmaß und Bauforschung
Auf Sprung 15
54292 Trier
www.bauaufmass.eu

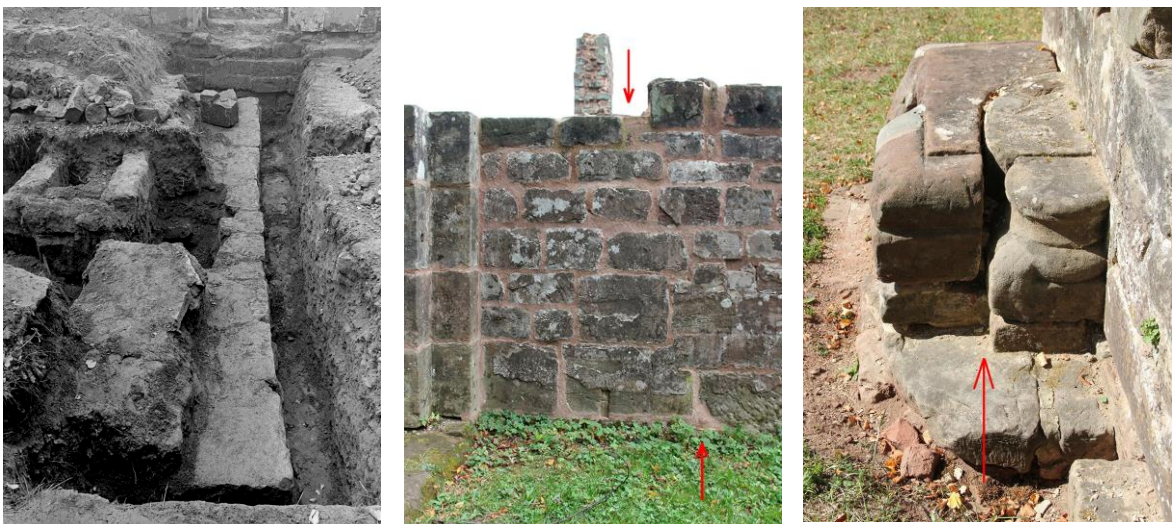
Abb. 4-6: Links: Grabungsfoto 1957 mit Mauerzügen einer benediktinischen Vorgängerkirche (Foto: Harald Boockmann Nr. P59), Mitte: Nordmauer mit Baufuge als Hinweis für Bauunterbrechung, rechts: vorgesetzter

Pfeiler an attischer Dienstbasis als Hinweis einer Planänderung (Farbfotos: Verf.).

Was für den Betrachter vom heute sichtbaren Mauerwerk her zunächst einheitlich erscheint, zeigt bei genauem Hinsehen zahlreiche Unstimmigkeiten und Veränderungen, die sowohl eine Trennung von neuzeitlichen Aufmauerungen gegenüber dem originalen Bestand erlaubt als auch ein differenziertes Nachvollziehen des mittelalterlichen Bauablaufs ermöglicht, dargestellt in einem Bauphasenplan (Abb. 7). Es sind zwei Hauptbauphasen für die Kirche erkennbar: Begonnen wurde am östlichen Altarhaus, dem wichtigsten Raum der Kirche. Das zeitgleiche Aufmauern der Kirchensüdwand ist an zahlreichen Klosterkirchen nachweisbar und ermöglichte das gleichzeitige Errichten der Klausur als abgeschlossenen Bereich der Mönche, die hierdurch möglichst rasch das geregelte klösterliche Leben aufnehmen konnten.

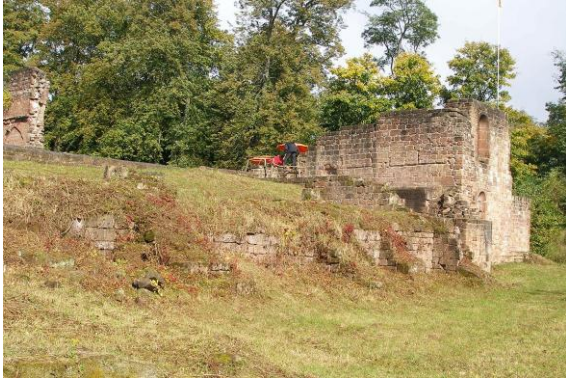
Abb. 8 u. 9: Südmauer des Refektoriumkellers von Südwesten vor Beginn der Restaurierung (2009) und nach Abschluss der Maßnahme 2011 (Fotos: Verf.).

Die für ein Zisterzienserkloster ungewöhnliche Lage auf einem Bergrücken mit steil abfallendem Gelände im Süden machte im Südflügel eine Unterkellerung erforderlich, um im Erdgeschoss die angestrebte Regelmäßigkeit in der Anordnung der Räume nach einem „Idealplan“ (den es freilich nicht als eigentlichen Plan gegeben hat) beibehalten zu können. So hat sich vom Südflügel der Klausur nur das Untergeschoss erhalten, das 2011 erstmals auf seiner Außenseite bis auf Bodenniveau abgegraben wurde, um das schadhafte Mauerwerk sanieren zu können. Was sich bereits in der vorbereitenden Bauaufnahme abzeichnete, wurde bei Abnahme der oberen, losen Mauersteine offenbar: Die „Restaurierung“ der 1950er Jahre hatte die Steine teilweise auf humosen Boden auf „gemauert“, zudem zeigte die Südmauer teilweise Verformungen auf Grund des Erddrucks im Inneren.

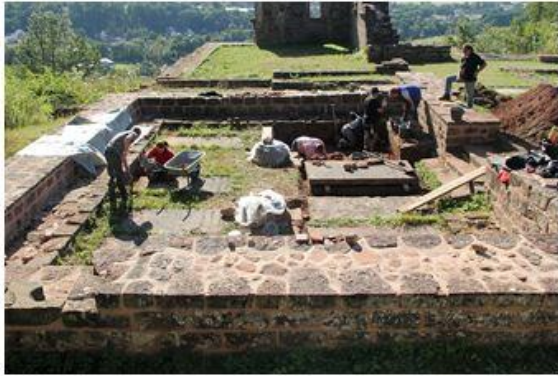
Abb. 12: Kapitelsaal in südliche Richtung während der Grabung (Foto: Verf.).

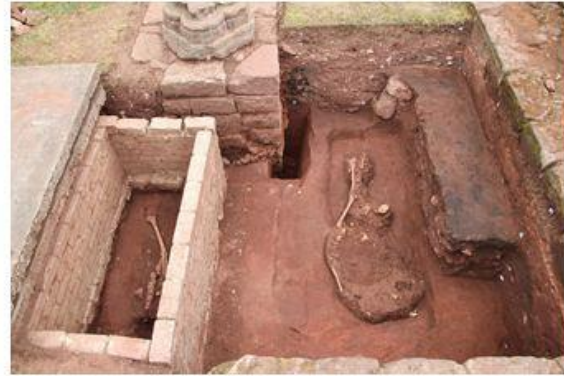
Abb. 13: Südwestecke des Kapitelsaals nach Abschluss der Grabung. Links Grablege um 1960 auf Resten einer mittelalterlichen Bestattung, rechts davon mittelalterliche Bestattung, rechts im Bild Rest eines benediktinischen Vorgängerbaus (Foto: Verf.).

den 1956 insgesamt acht Grablegen aufgedeckt, darunter diejenige des letzten Homburger Grafen Johann IV. (+ 1449). Die mittelalterlichen Grabplatten fanden Aufstellung im Klosterbereich und wurden in ihrer Lage mit Betonplatzhaltern ersetzt. Auf Grund des Fehlens einer Grabplatte in der Südwestecke blieb dieser Bereich bei der damaligen Grabung als „nicht lohnend“ weitgehend unberührt. Umso überraschender war das Auffinden von zwei weiteren Bestattungen. Name, Alter und Herkunft der Verstorbenen sind unbekannt. Ornamentierte Tonfliesen in Versturzlage, die beim Verfüllen des Grabes heruntergefallen waren, geben Hinweis auf den ehemaligen qualitätvollen Bodenbelag des Kapitelsaals. Neben einigen römischen Scherben wurde weiterhin erstmals der Hinweis auf einen benediktinischen Vorgängerbau im Bereich der Klausur gefunden. Vermutlich wurden nach Übernahme des Klosters die vorhandenen benediktinischen Gebäude abgerissen, das Gelände mittelalterlicher Baupraxis folgend eingeebnet und die Klausur nach einheitlichem, den zisterziensischen Gewohnheiten folgendem Plan errichtet.
