Résultats de recherche actuels dans le domaine constructif à l'exemple du couvent cistercien de Wörschweiler/Sarre

Dr.-Ing. Heribert FELDHAUS
Büro für Bauaufmaß und Bauforschung
Auf Sprung 15
54292 Trier
www.bauaufmass.eu

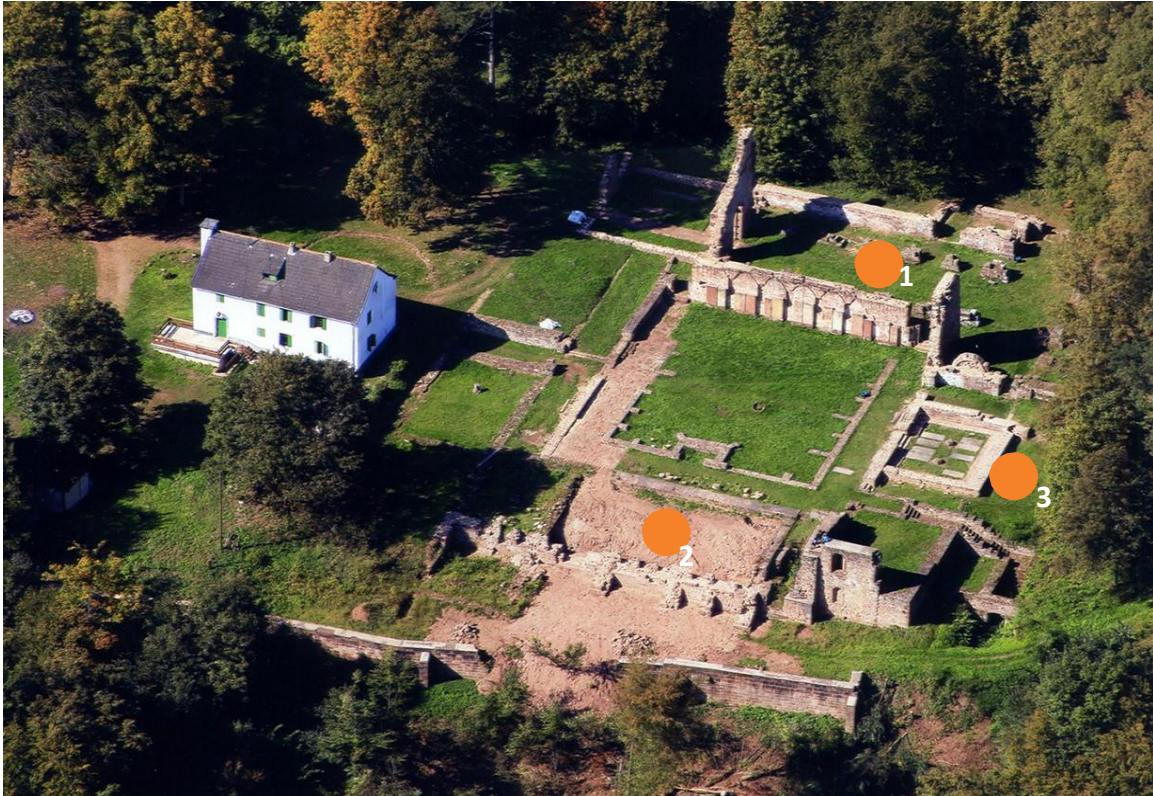
Image 1 : vue aérienne du couvent cistercien de Wörschweiler côté sud. 1. ruine de l'église, 2. cave du réfectoire (salle à manger), 3. salle du chapitre ; à gauche de l'image, un bâtiment administratif du 18^{ème} siècle qui fait partie de la propriété agricole ducale qui a remplacé le couvent (Manfred Czerwinski, Institut für Pfälzische Geschichte und Volkskunde Kaiserslautern, 2011).

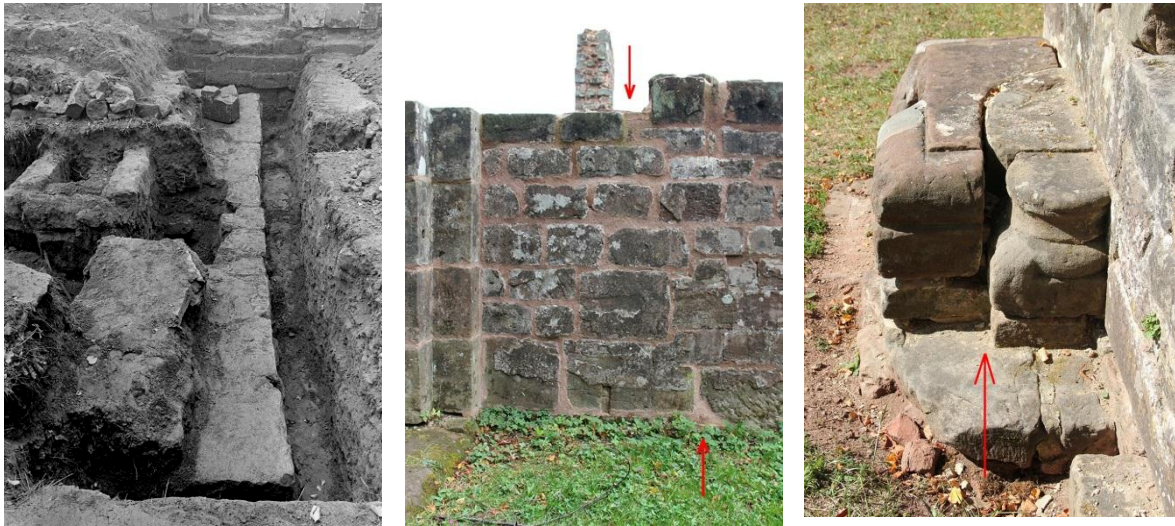
Images 4-6 : à gauche : photo des fouilles de 1957 avec des tracés de murs datant de l'église précédente bénédictine (photo : Harald Boockmann n°. P59), milieu : mur nord avec joint entre deux sections de murs indiquant une interruption lors de la construction, à droite : pilier placé devant un mur sur base de modèle attique indiquant une modification du plan (photos couleurs de l'auteur).

Ce qui à première vue semble uniforme pour celui qui observe les parties du mur aujourd'hui visibles, montre à observation plus exacte de nombreuses incohérences et des modifications par rapport à l'état original qui permettent d'une part de distinguer les travaux de maçonnerie ajoutés à une époque plus récente des murs originaux, d'autre part de suivre de manière différenciée les étapes de la construction médiévale représentées sous forme d'un plan de construction réparti en phases (image 7). Il est possible de reconnaître deux phases principales de la construction de l'église : les travaux ont débuté au niveau du chœur côté est, l'espace le plus important de l'église. La construction du mur sud de l'église exécutée en même temps s'observe pour un grand nombre d'églises conventuelles et a permis de construire par la même occasion la clôture monastique en tant qu'espace fermé réservé aux moines, permettant ainsi à ces derniers de pouvoir adopter le plus rapidement possible une vie monastique réglée.

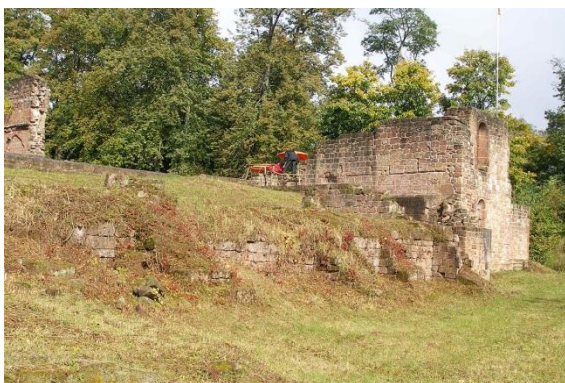
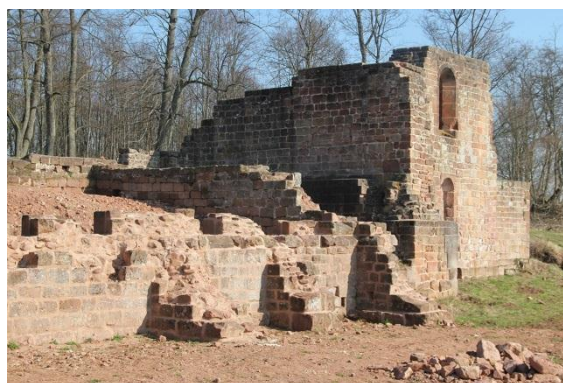
Images 8 et 9 : mur sud de la cave du réfectoire vue sud-ouest avant le début de la restauration (2009) et après les travaux en 2011 (photos de l'auteur).

La situation inhabituelle pour un couvent cistercien sur une crête de montagne avec une forte pente au sud a rendu nécessaire la construction d'une cave sous l'aile sud pour permettre de garder au rez-de-chaussée la régularité souhaitée dans l'agencement des pièces selon un « plan idéal » (plan qui n'a toutefois pas existé réellement sous forme concrète). Seul l'étage inférieur de l'aile sud de la clôture monastique est conservé et a été dégagé pour la première fois en 2011 sur son côté extérieur jusqu'au niveau du sol pour permettre l'assainissement de ses murs endommagés. Ce qui s'était déjà laissé entrevoir au cours des travaux de préparation s'est confirmé lorsque les pierres supérieures du mur non fixées ont été retirées, à savoir que lors de la « restauration » effectuée au cours des années 1950 les pierres avaient été murées en partie sur un sol humide. En outre le mur sud présentait en partie des déformations dues à la pression du terrain à l'intérieur.

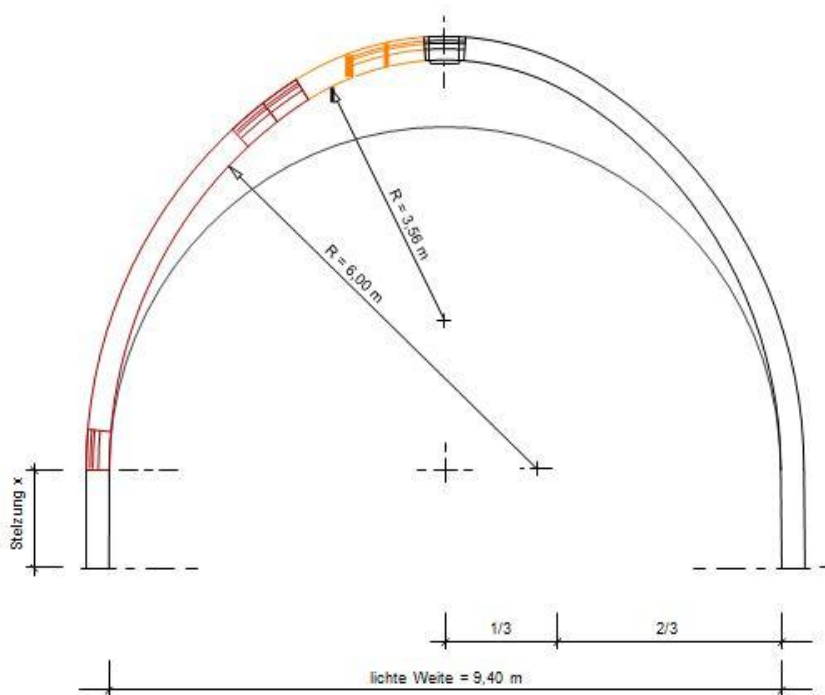
Image 11 : reconstruction d'une voûte croisée à nervures effectuée à partir de pierres nervurées et de clés de voûte retrouvées (dessin de l'auteur)

Le dégagement complet du mur sud du réfectoire alors effectué jusqu'à atteindre la partie du mur construite à l'époque médiévale permet de reconnaître à nouveau l'agencement original des portes et des fenêtres (image 10). La plus grande surprise a été la découverte de deux clefs de voûte richement décorées ainsi que de nombreuses pierres nervurées prélevées dans le matériel de remblayage et qui faisaient de toute évidence partie de la voûte à l'étage supérieur. Si les chercheurs supposaient jusqu'alors un réfectoire à deux vaisseaux, c'est-à-dire une ligne de piliers médiane supportant la voûte, comme par exemple dans le réfectoire du couvent de Maulbronn qui a été construit pratiquement à la même époque, la nouvelle reconstruction de Wörschweiler montre par contre une voûte croisée à nervures tendue au-dessus de toute la largeur de la salle. Ensemble avec les échantillons de couleurs découverts dans un état étonnamment bien conservé sur les pierres, on obtient l'image d'une salle à manger très ample et architecturalement complexe reflétant la fonction importante de cet espace pour la vie conventuelle.

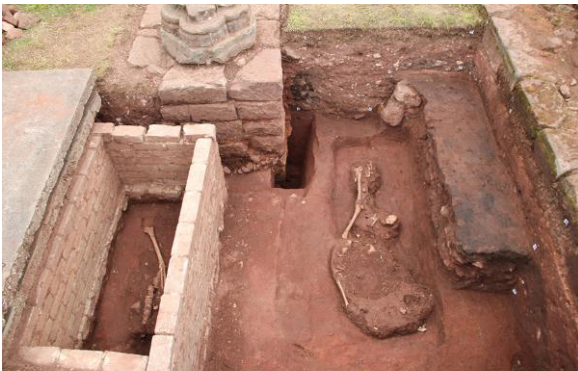
Image 12 : salle du chapitre vue en direction sud pendant les fouilles (photo de l'auteur)

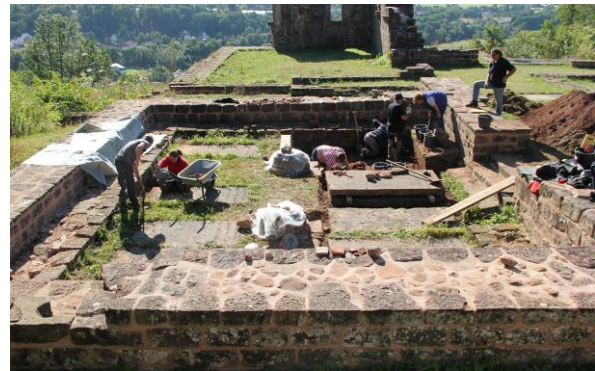
Image 13 : côté sud-ouest de la salle du chapitre après la fin des fouilles. A gauche sépulture découverte vers 1960 sur les restes d'une sépulture médiévale, à droite de cette sépulture, une autre sépulture médiévale. A droite de la photo, restes d'un bâtiment bénédictin précédent (photo de l'auteur).
