Institut für Verbundwerkstoffe GmbH - Kaiserslautern

Mikrofraktographische Untersuchungen
zum Ermüdungsversagen vorgeschädigter
Preform-CFK-Werkstoffe mit EP-Matrizes

Vom Fachbereich für Maschinenbau und Verfahrenstechnik
der Universität Kaiserslautern
genehmigte Dissertation
zur Erlangung des akademischen Grades

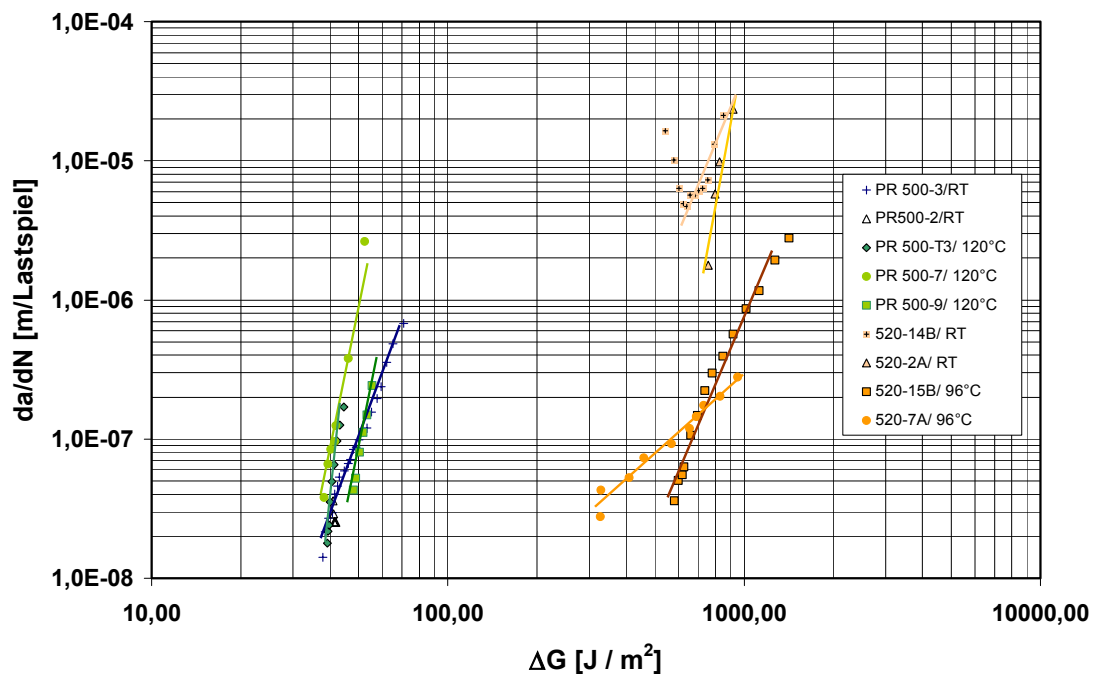
Bild 32: Zusammenfassung da/dN über der zyklischen Energiefreisetzungsrate

Aus diesem Grund werden die Ergebnisse der Einzelmessungen in einem Gesamt-
diagramm als Rissausbreitungsgeschwindigkeit da/dN über der zyklischen Energie-
freisetzungsrate ΔG dargestellt.

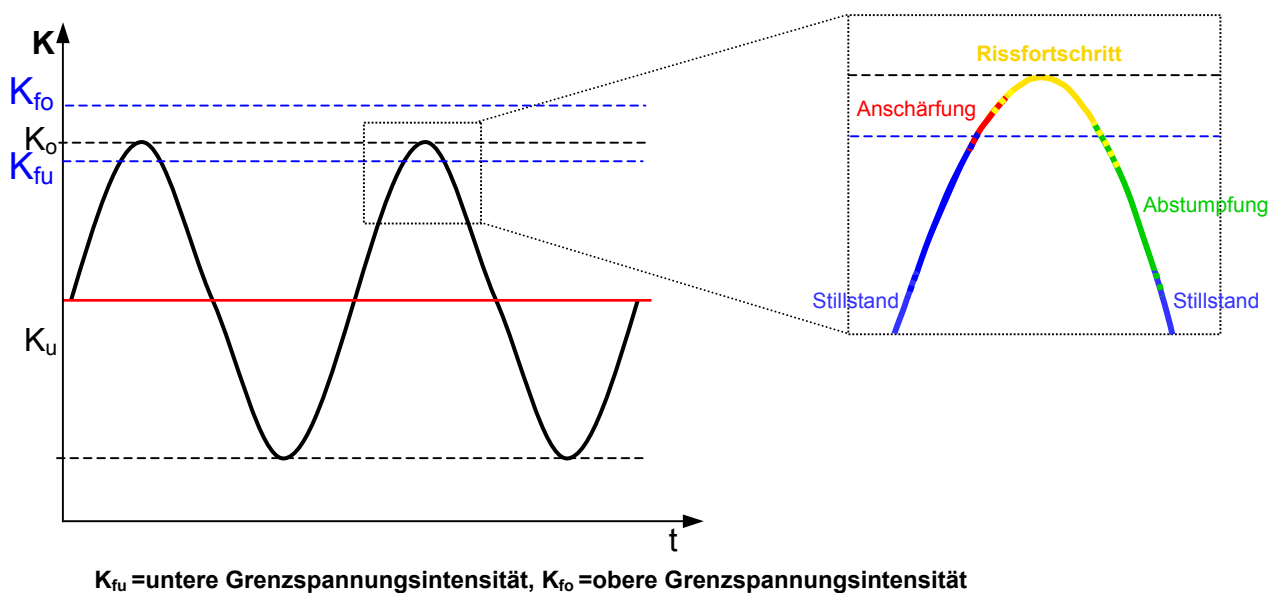
Bild 134: Schwingstreifenentstehung in Korrelation zum Lastzyklus
