Überwachung / Auskultation des Schlosses Malbrouck mittels zerstörungsfreier Technik

Georges BURRIER (Cerema, Direction Territoriale Est, LRPC Nancy)

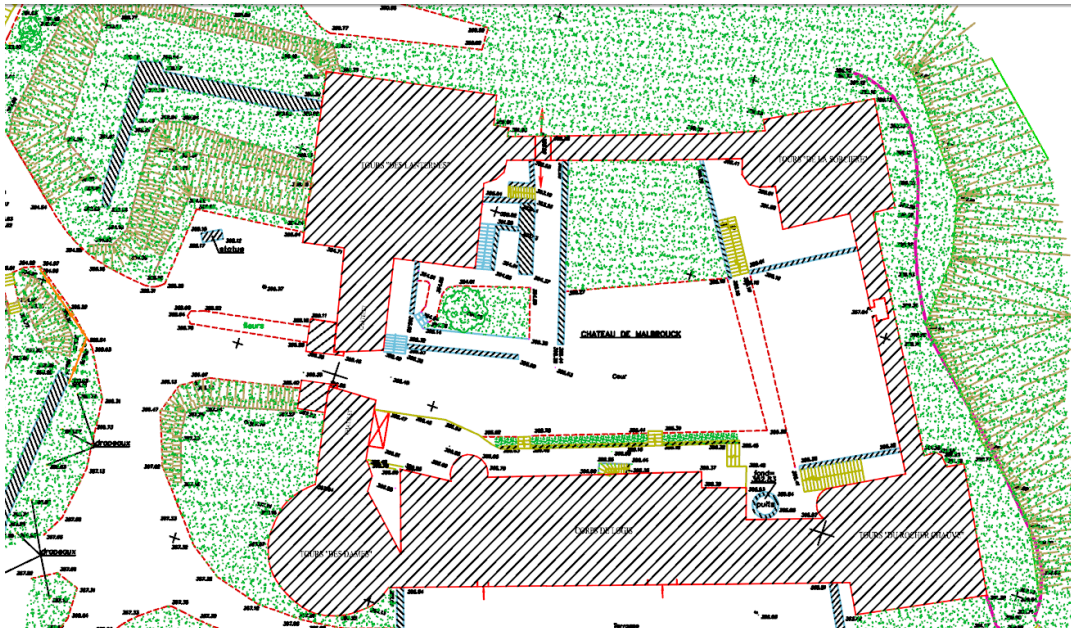
Abbildung 2: Topographischer Plan des Schloss Malbrouck

- Der «Tour des lanternes» (Laternenturm) und dessen Fundament, um eventuelle Bewegungen des Tragwerks zu visualisieren.
- Die Fassade des Eingangsschlösschens (châtelet) (über dem Haupteingang), das Risse aufweist
- Die hofseitige Mauer zwischen den «tours de la sorcière» (Hexentürmen) und dem kahlen Felsen, ein Bereich, in dem Spalten vorliegen

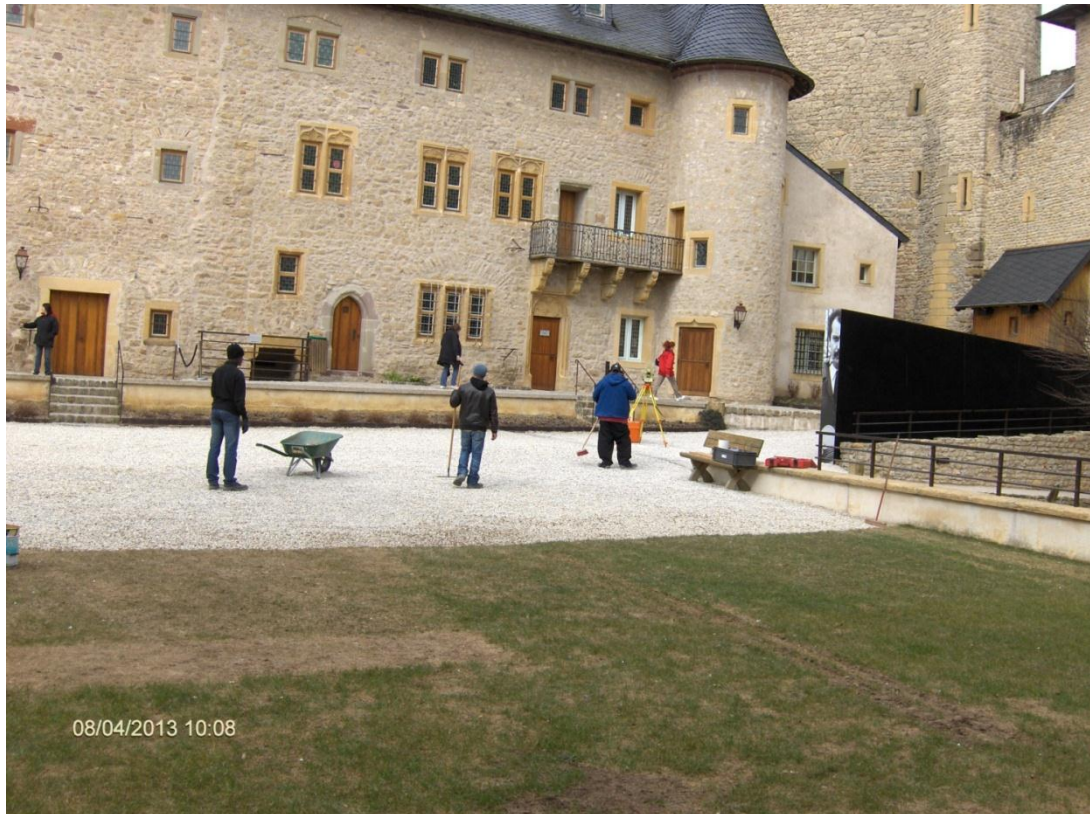
Abbildung 7: Totalstation LEICA TCA 2003 in der Mitte des Innenhofs

Um die Bewegungen und das Verhalten des Turms « Tour des lanternes » und der hofseitigen Mauer zwischen den beiden Türmen zu untersuchen, setzte das Regionallabor des Straßen- und Brückenbauamts Nancy Vermessungsprismen ein und führte Messungen mit Hilfe einer Totalstation des Typs LEICA TCA 2003 durch (siehe Abb. 8). Es wurden elf Vermessungsprismen angebracht (siehe Abb. 9).

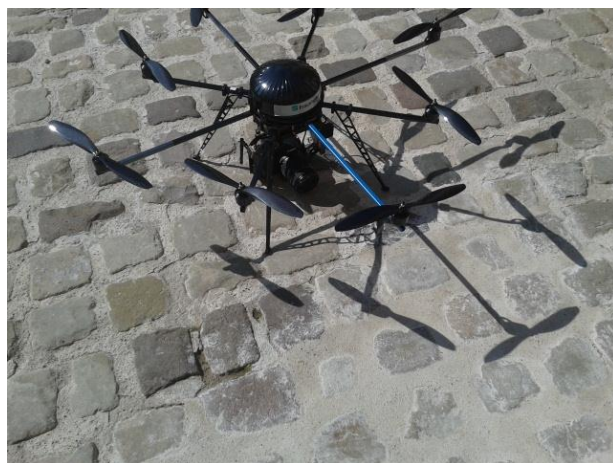
Um eventuelle Mängel auf der Außenseite des Tragwerks ausfindig zu machen, erstellte das IZFP in Saarbrücken mit Hilfe verschiedener Drohnen hochauflösende Luftaufnahmen des gesamten Schlosskomplexes. Darüber hinaus wurde ein Film angefertigt, der bei der Fachtagung vom 20/03/2014 ausgestrahlt wird.
