# Auscultation du château de Malbrouck par technique non destructive

Georges BURRIER (Cerema, Direction Territoriale Est, LRPC Nancy)

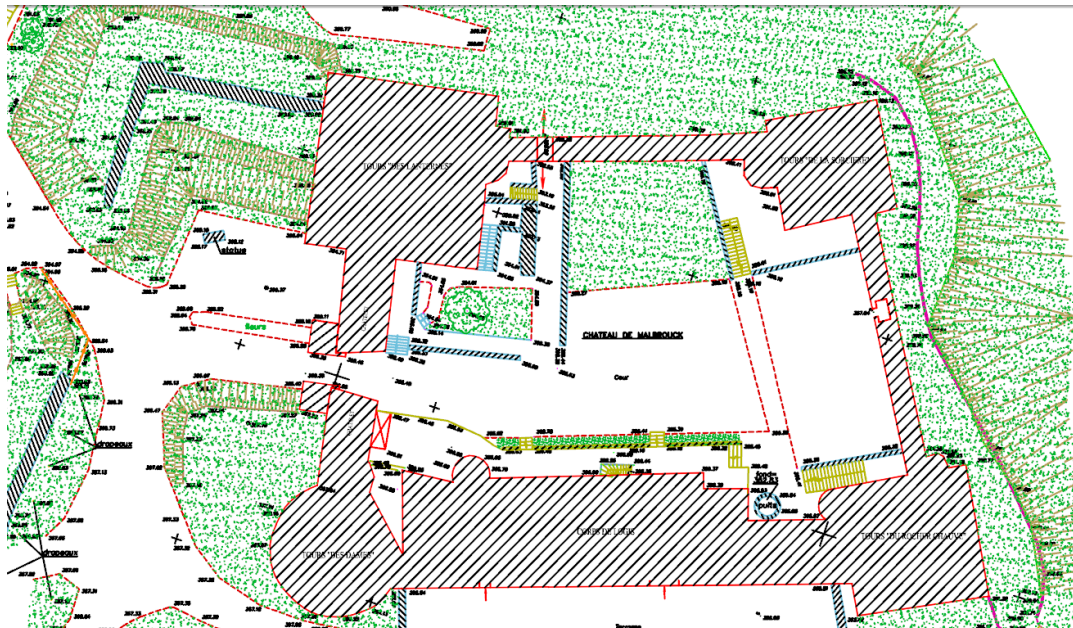
Figure 2: Plan topographique du château de Malbrouck

Différentes zones présentant différentes pathologies ont été auscultées :

- La tour des lanternes et sa fondation afin de visualiser des mouvements structurels éventuels.
- La façade du châtelet (au dessus de l'entrée principale) présentant des fissurations
- Le mur côté cour entre les tours de la sorcière et du rocher chauve, présentant une zone de fracturation

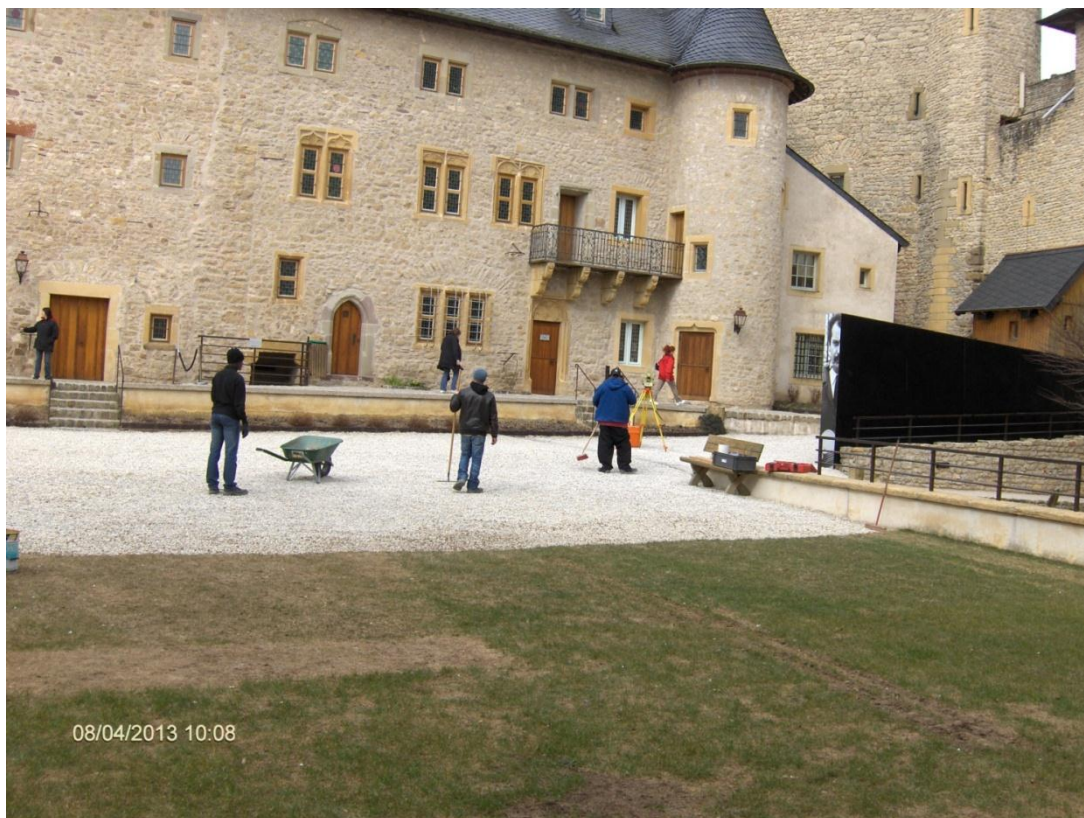
Figure 7: Station totale LEICA TCA 2003 au milieu de la cour intérieure

Afin d'étudier les mouvements et le comportement de "la tour des lanternes" et du mur côté cour entre les deux tours, le laboratoire régional des ponts et chaussées de Nancy a mis en place des prismes topographiques et a réalisé des mesures avec une station totale de type LEICA TCA 2003 (voir figure 7). Onze prismes de mesures ont été installés (voir figure 9).
