# Zustandsuntersuchung von Spanngliedern mit Hilfe von zerstörungsfreien Methoden am Beispiel der Brücke von Rosbrück

Maël PORTIER

Conseil Général de la Moselle, Direction des Routes Départementales

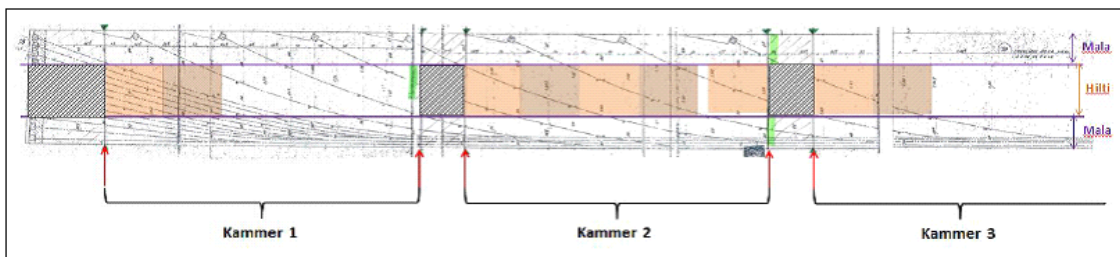
Abbildung 7. Unterteilung des Trägers in mehrere Kontrollbereiche

Ist man im Besitz der Bewehrungspläne, ist es wichtig zu prüfen, ob diese beim Bau der Brücke beachtet wurden. Diese Überprüfung wurde am Träger P7 durchgeführt und die dabei erzielten Ergebnisse wurden dann auf die anderen Träger des Bauwerks übertragen.

Die Auskultation erfolgte mit Hilfe des Werkzeugs Ps 1000 Hilti. Der Untersuchungsbereich wurde in mehrere, vom Messinstrument definierte Teile unterteilt, was die Erfassung eines Bereichs von 1,20 X 1,20 m ermöglichte. Auf diese Art konnte jeder zwischen zwei Abstandshaltern gelegene Trägerabschnitt in 5 Teile zerlegt werden.
