Détermination de l'état des câbles de précontrainte du pont de Rosbruck par méthodes non destructives.

Maël PORTIER,
Conseil Général de la Moselle, Direction des Routes Départementales

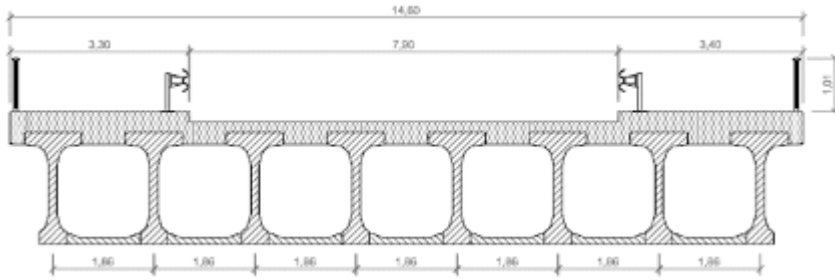
Figure 1. Coupe transversale du tablier

Le pont de Rosbruck est un VIPP (Viaduc à travée indépendante) composé de 8 poutres principales et de 8 entretoises, précontraintes par post tension. La largeur de l'ouvrage est de 14,60 mètres et sa portée est de 47,25 mètres entre culées. Il existe un biais de 44,01 grades entre la ligne d'appui et l'axe longitudinal du tablier.

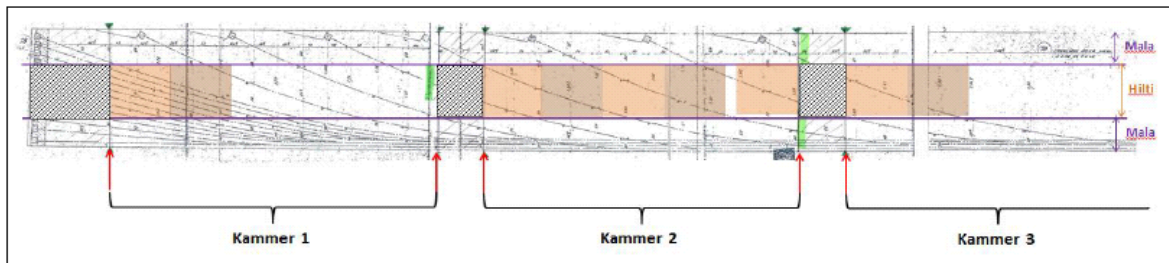
Figure 7. Séparation de la poutre en plusieurs zones de contrôle

L'auscultation s'est faite à l'aide de l'outil Ps 1000 Hilti. La zone de contrôle a été divisée en plusieurs parties définies par l'outil de mesure qui permet l'enregistrement d'une zone de 1,20 x 1,20 mètre. Ainsi chaque section de poutre, située entre deux entretoises, a pu être fragmentée en 5 parties.
