## **El Colegio de Cristo, un edificio de enseñanza barroco y su evolución histórica-constructiva**

Tesis que para optar por el grado de doctor en ingeniería presenta el maestro en historia,  
especialidad historia del arte,

**Michael Wolfgang Drewes Marquardt**

Kaiserslautern, 1984

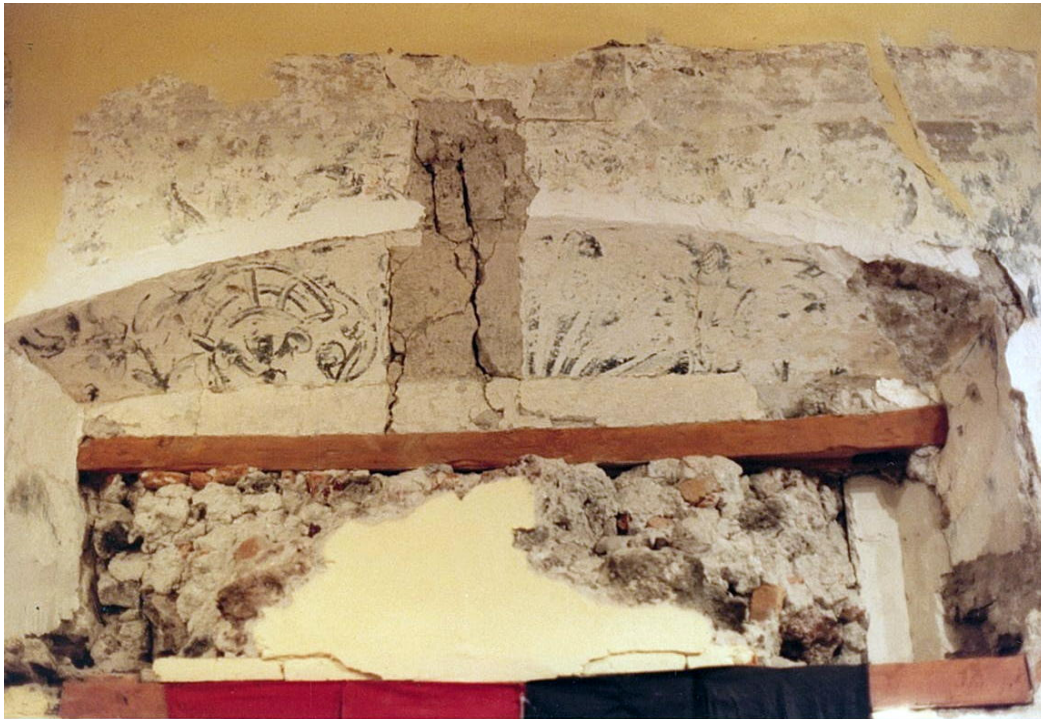
Foto 28: Capialzado liberado (19 de diciembre de 1988)

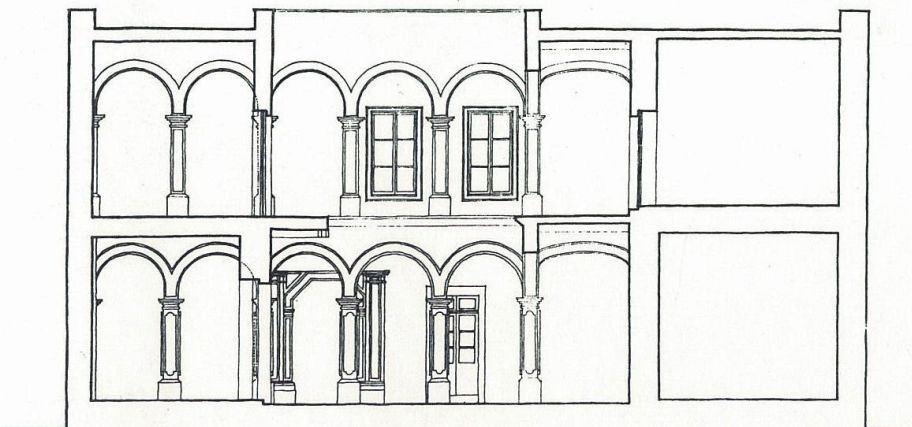
Lámina XI: Reconstrucciones

Hauptfassade, Zustand vor 1935

Schnitt D-D', Zustand vor 1935

Schnitt E-E', Zustand vor 1935
